重要文化財宝珠院觀音堂保存修理工事

重要文化財宝珠院観音堂保存修理工事

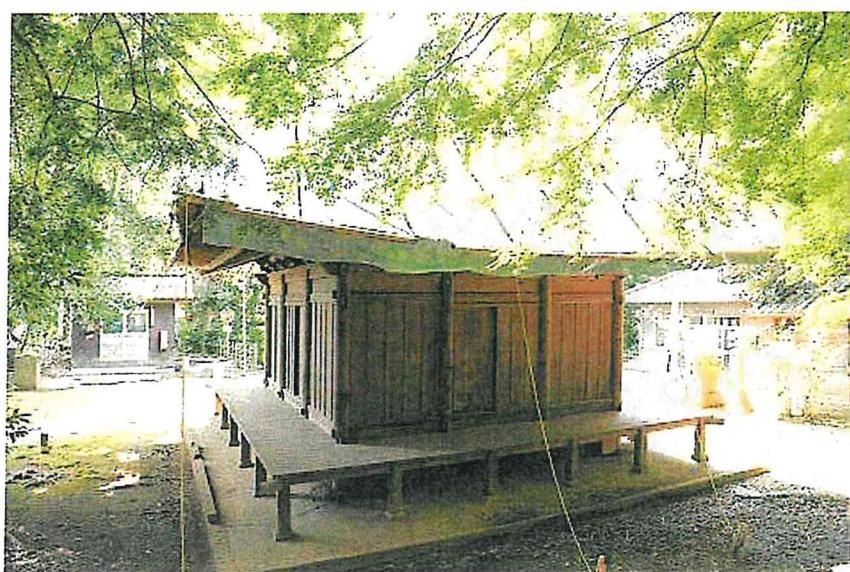
觀音堂背面(東面)

・茅の腐朽が進んでいるため
シート養生されている。

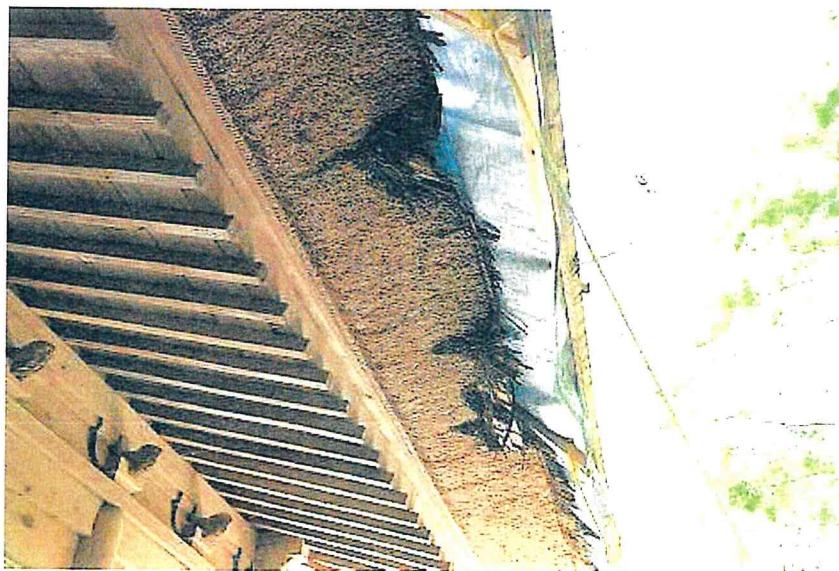
背面軒付部分の茅腐朽状況

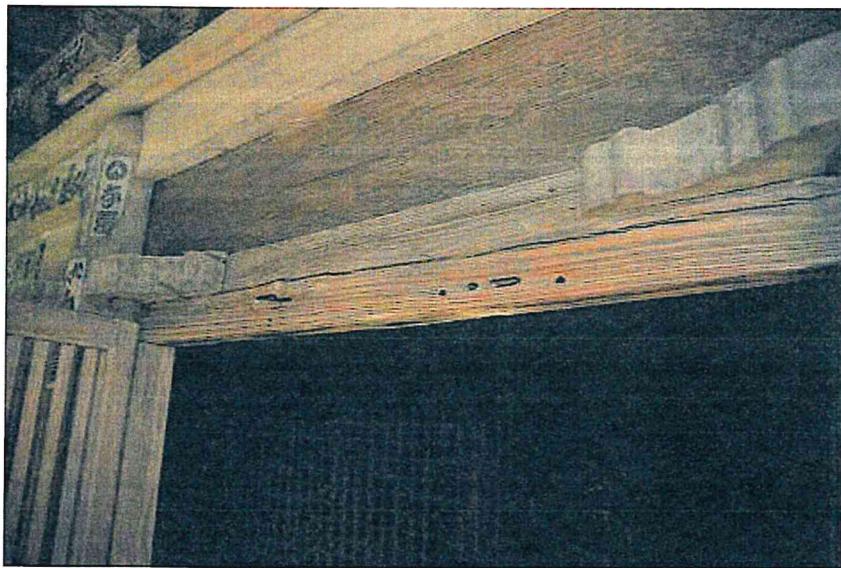
正面中央間内法貫の虫穴

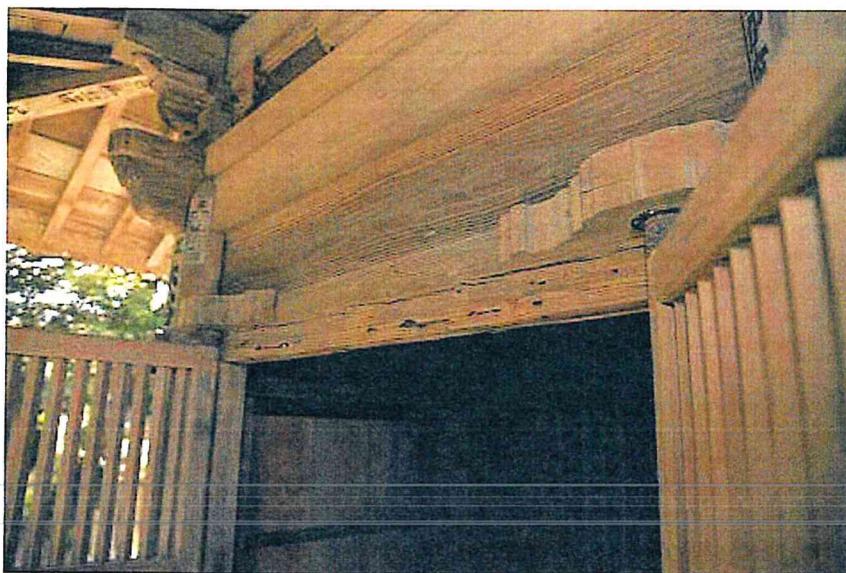
正面北端間内法貫の虫穴

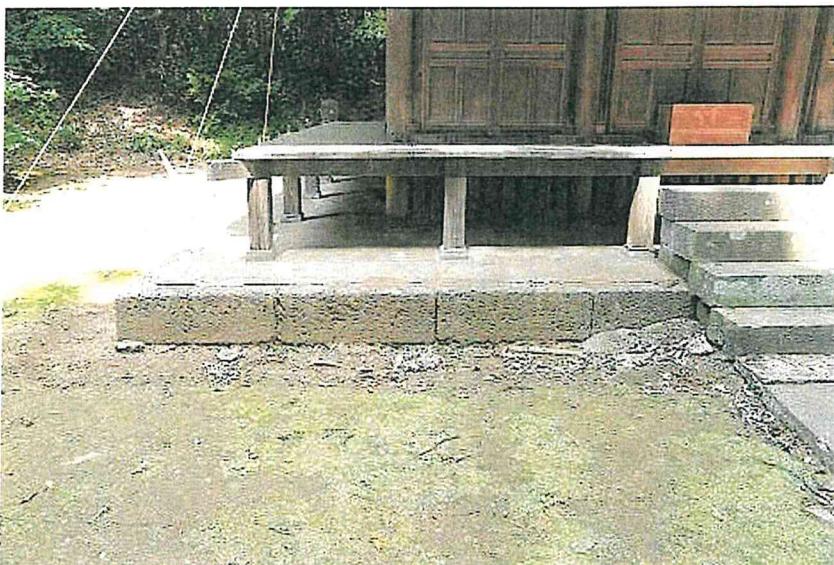
正面北側雨落の状況

- ・雨落に敷かれていた砂利と表土が洗い流されている。

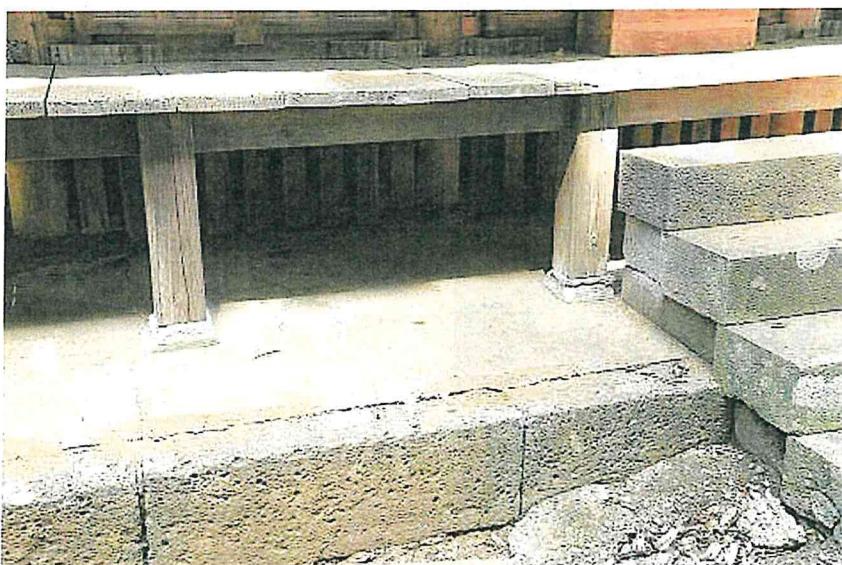
同上縁束石とコンクリート土間の状況

- ・コンクリート土間にはクラックが生じている。
- ・縁束石は塩類風化により表層剥離が進んでいる。

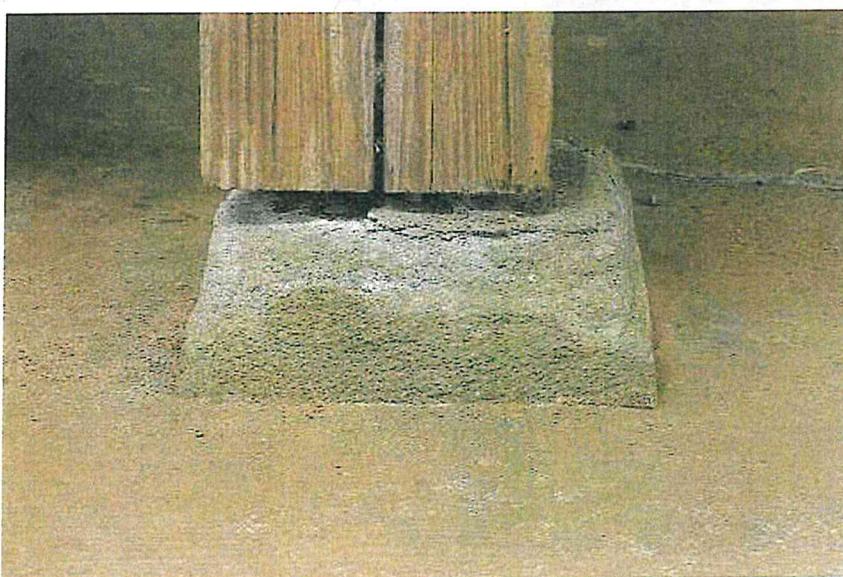
縁束石劣化状況詳細

- ・縁束と縁束石の間に隙間が生じている。縁束柱根には枘があるはずであるが、縁束石と真がズレている。

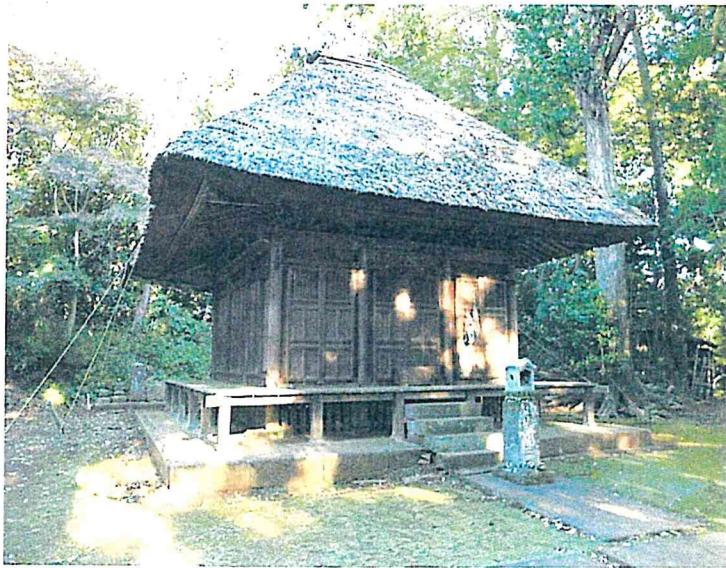
修理前 正面

養生シートにより、今夏・秋の台風や大雨の被害はない様子。
軸部や縁廻りも大きな変化はみられない。

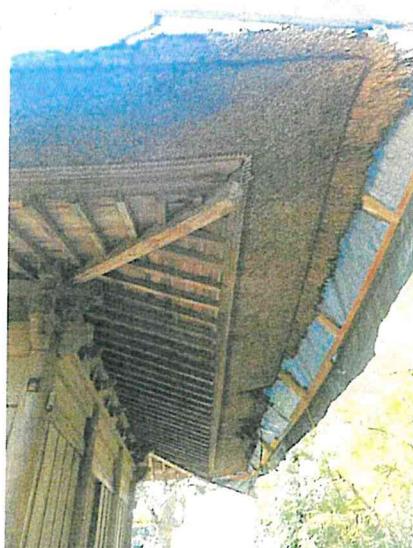
修理前 背面軒付破損状況

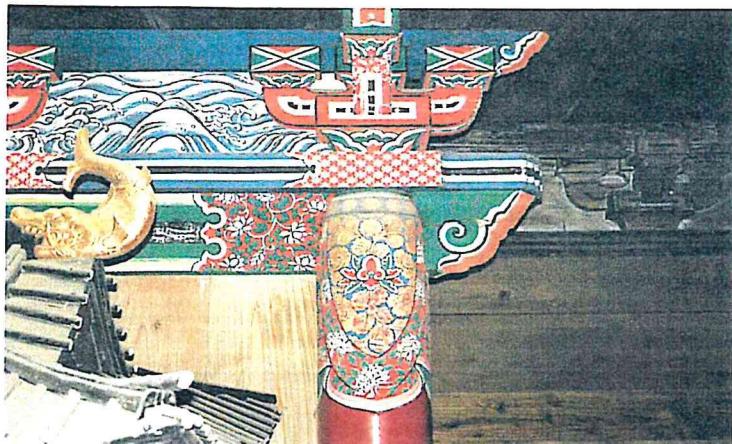
来迎柱部分 詳細

極彩色全体に浮きや剥落が見られ
る。

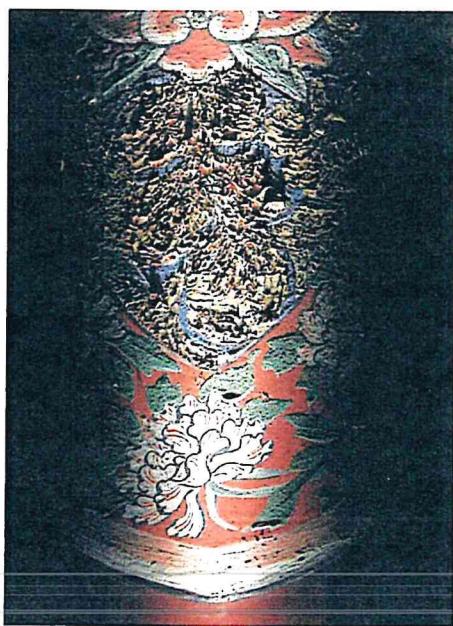
来迎柱 彩色剥落状況

来迎柱に斜光ライトを当てる
特に金襴巻の金箔の浮き、剥落が
甚大であることがわかる。

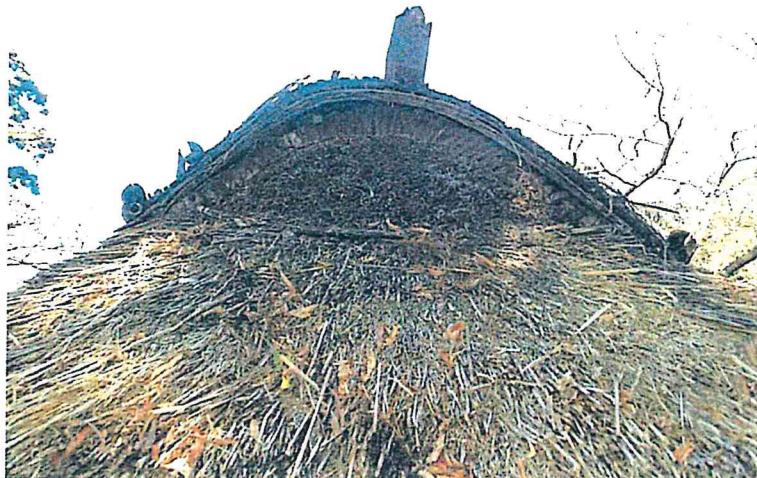
棟積みの杉皮や、棟編み竹、樋棟木の腐朽が甚だしい。

杉皮下に、防水シート（ゴムアスファルトフェルト）が仕込まれております。これが原因でシート上の杉皮等の腐朽が進んだようである。

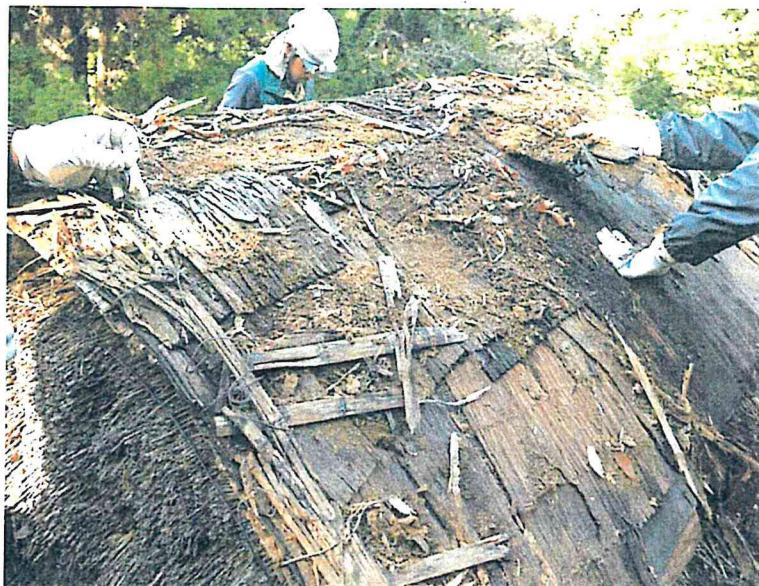
屋根工事 棟積の解体

杉皮や棟飾竹が朽ちている様子。

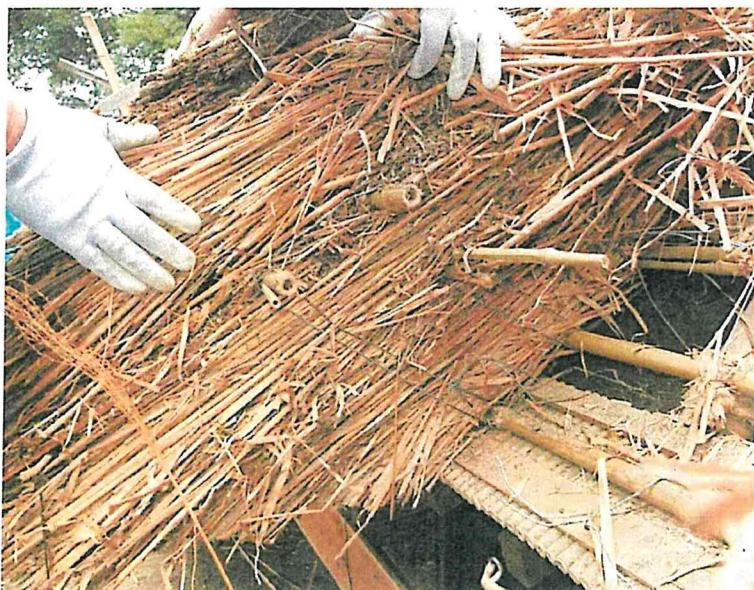
屋根工事 軒付け断面（仕様調査）

裏甲上の櫛引竹（篠竹）は昭和28年修理時のもの。健全な状態で、再用可能。軒付茅は、櫛引竹上に釘止めした篠竹から鉄線にて緊結する。藁縄では径が太く（2.5分程度）、縄取りが出来ないので、今回も同様の仕様とする。

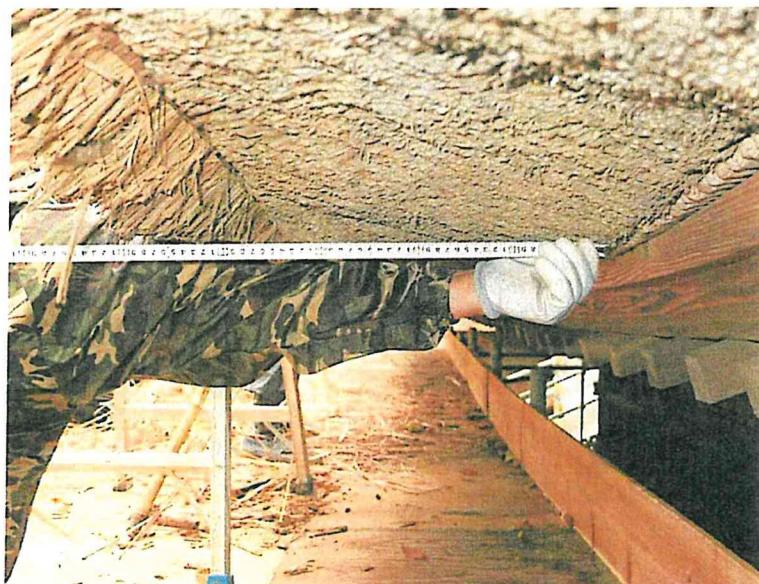
屋根工事 軒付の状況

実測寸法
勾配なり軒付寸法（厚さ）：櫛引竹木口～杉皮まで470mm+杉皮～水切茅先端100mm内外。勾配17/100

昭和28年竣工図
勾配なり寸法（厚さ）：櫛引竹木口～水切茅先端まで600mm。
勾配37/100

軒付を下から叩きこみ、最小限の刈込で勾配を正し、杉皮を全面取替えて、杉皮上の水切り茅で軒付け寸法600mmになるようにする。

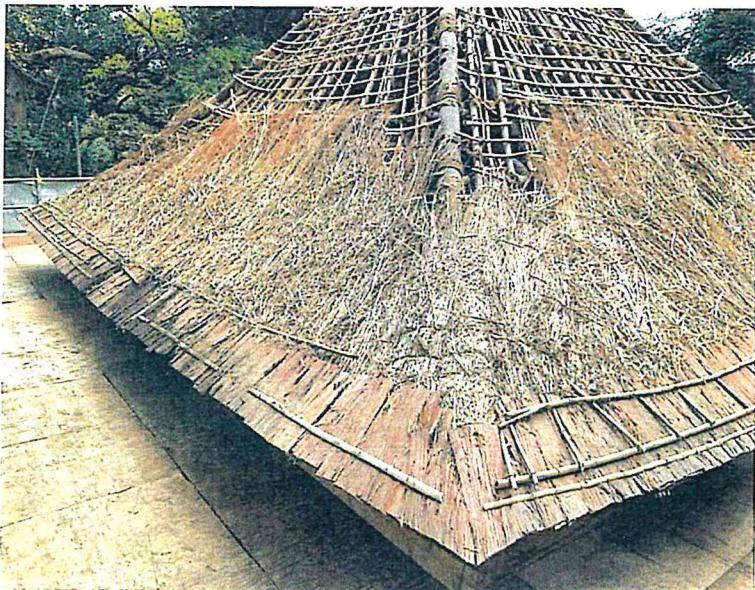
屋根工事 平葺き解体完了

右側面

中央部の杉皮およびその直下の軒付けの破損が見られる。

建物脇の杉木や銀杏木の落葉によるものとみられる。

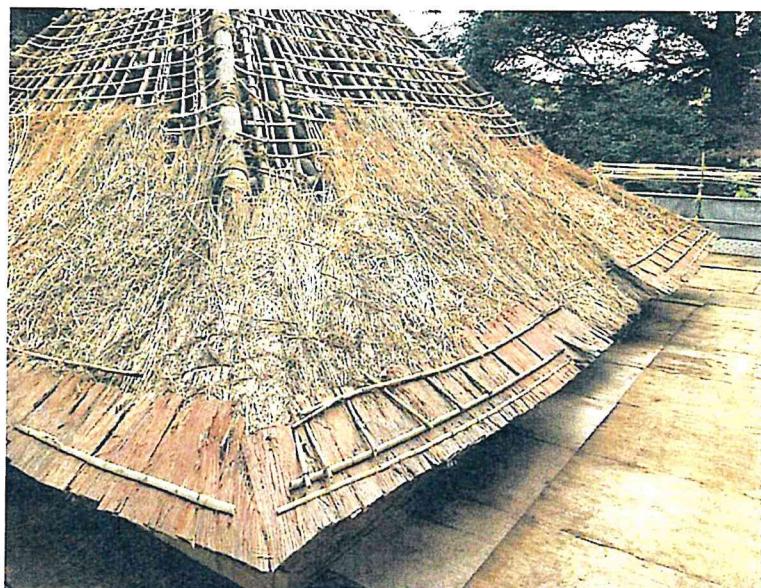
屋根工事 平葺き完了状況

背面の状況

杉皮および直下軒付けも腐朽して落ちてしまった。

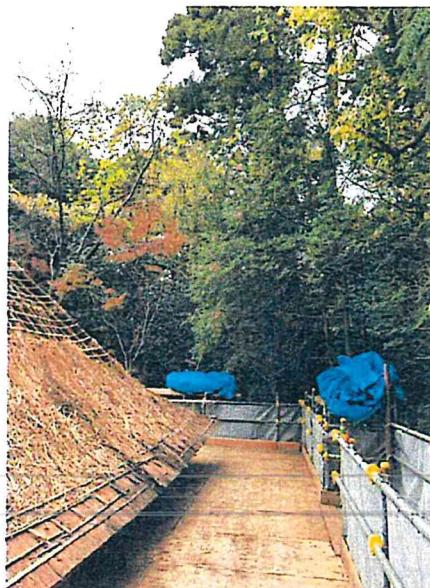
周囲環境の状況

工事着手前の今末夏、自費により枝払いを実施している。φ100ほどの若い杉木が4本、枝葉を茂らせてている。落葉の他、採光通風の面でも伐採して建物周辺環境の改善が必要と思われる。

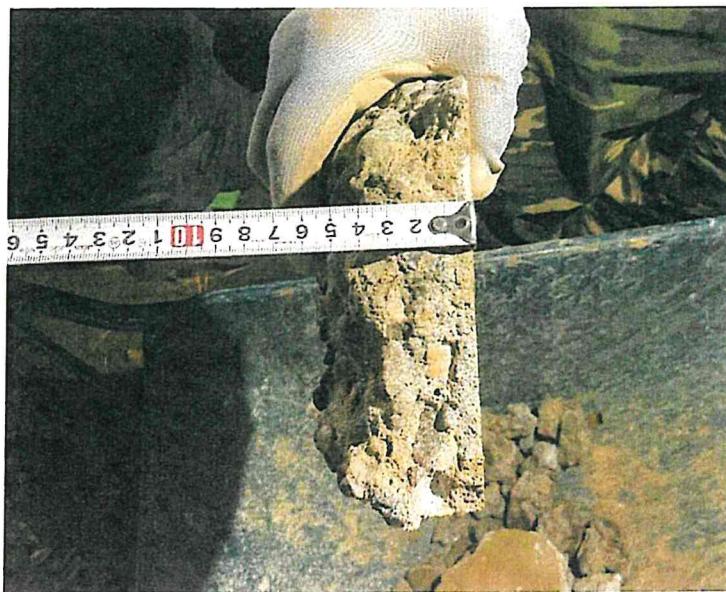
基礎工事 縁下CON土間解体完了

土間コンクリートの断面

(厚55~75)

昭和28年に施工し、平成7年に
ひび割

れのため、上塗り補修をしてい
る。

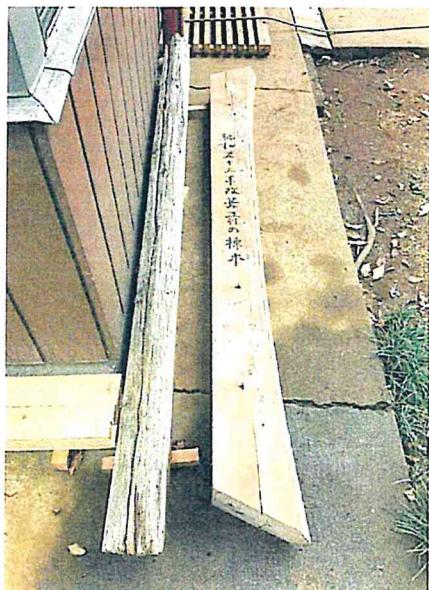
屋根工事 樋棟木 解体状況

左：現・樋棟木（幅127×長2025mm）

右：「昭和52年改葺前の棟木」
(幅121×長2170mm)

150mm程度の長さの違いがある
