## 屋根工事 茅材の搬入

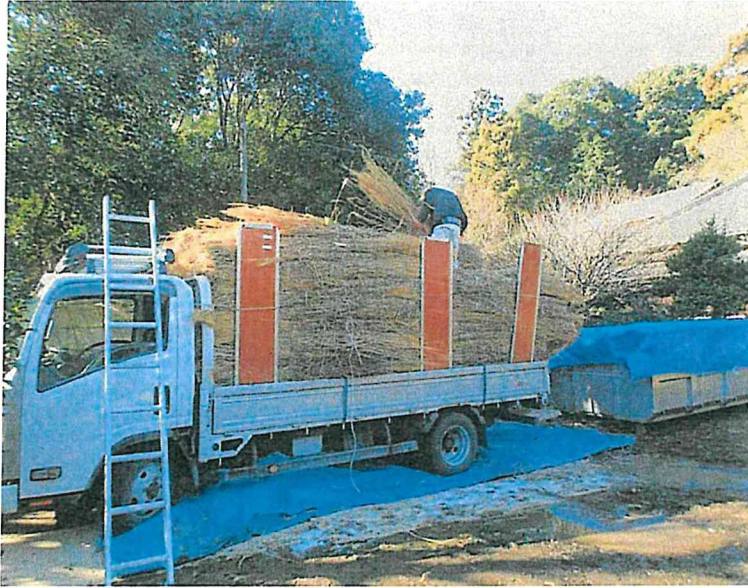
搬入状況

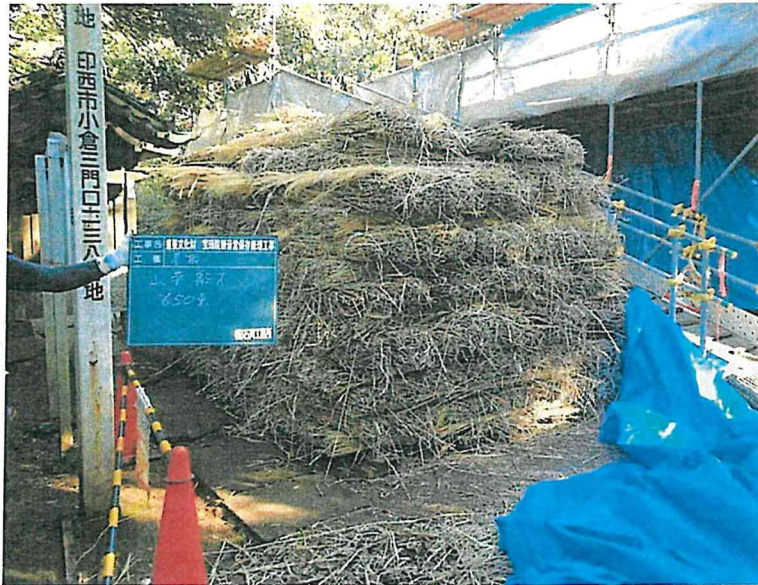
長野県開田高原産 山茅

12月7日納入 (650束)

12月23日納入 (650束)

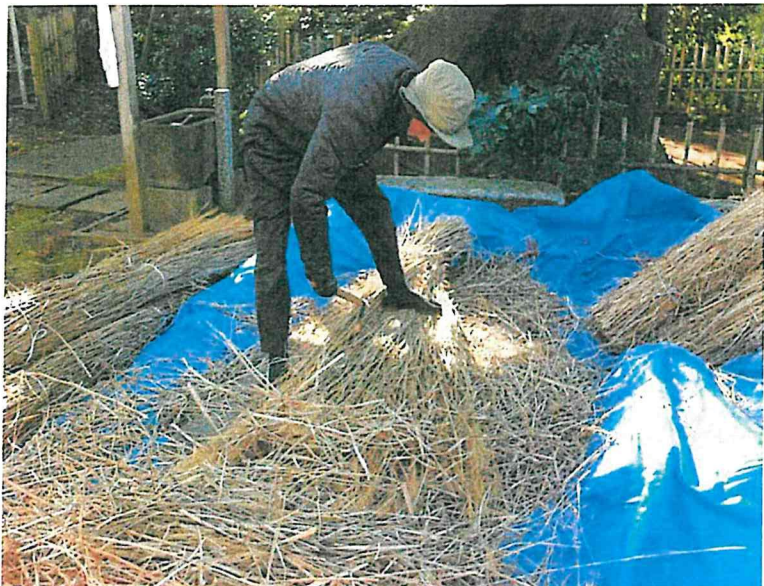
鎌を使って枝葉を落として茅を  
選る。

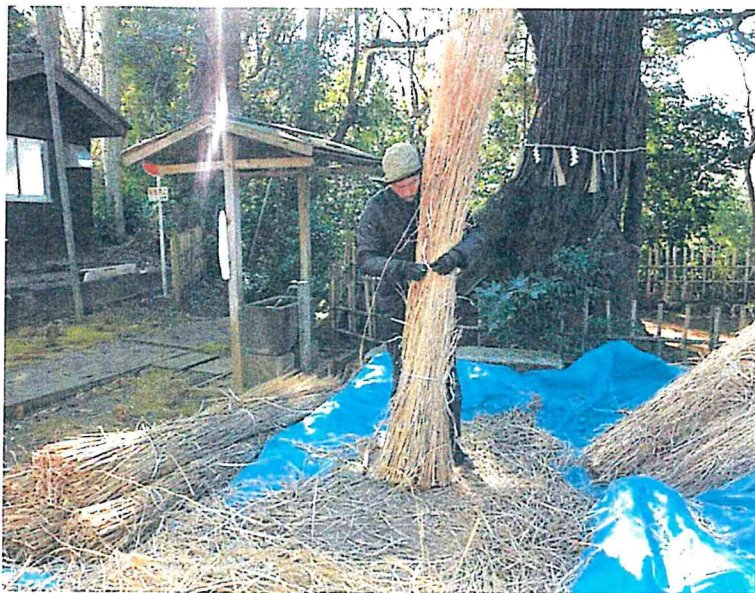
一束  $\phi 180$ 程度  $\times$   $\ell 2,400$

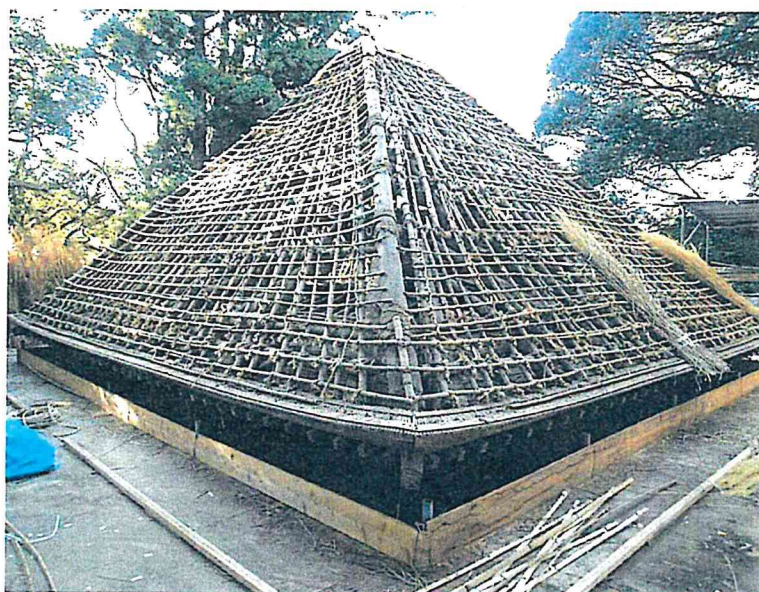
- ・裏甲上の篠竹は解体せず。
- ・屋根下地の垂木および屋中竹は健全であった。細締めゆるみがある箇所を締め直しを行った。

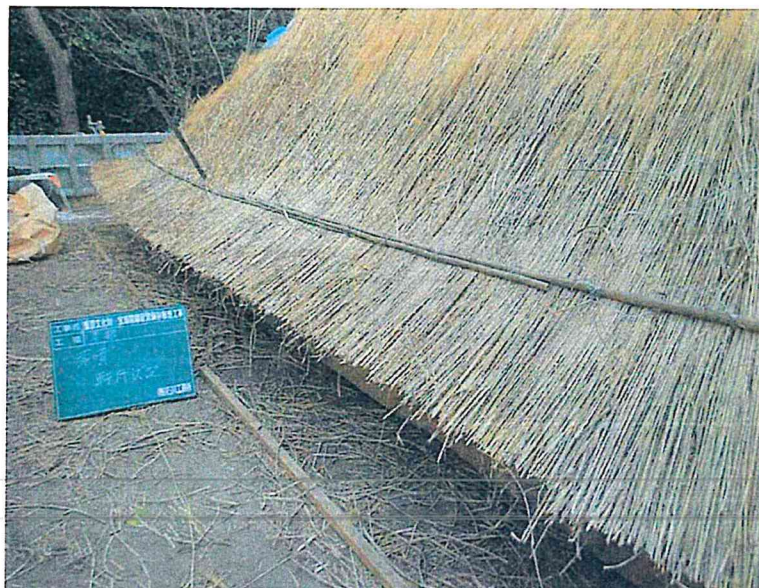
1・2段目軒付け状況

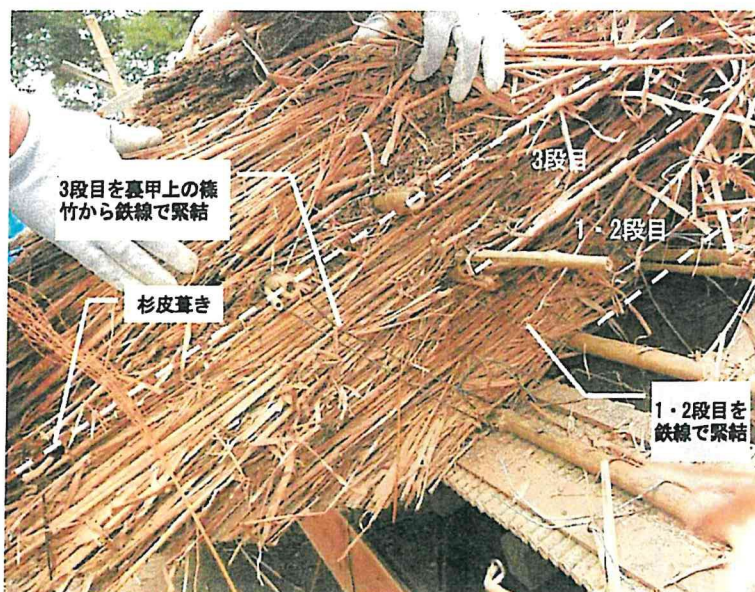
・1・2段目は各厚90mmにてユヅク竹※より鉄線で押銚竹と緊結。3段目は厚120mmで裏甲上の通し篠竹より鉄線で押銚竹と緊結。

通し篠竹の再用により、藁縄では篠竹の隙間を通せないため、前仕様と同様に鉄線を使用することとした。

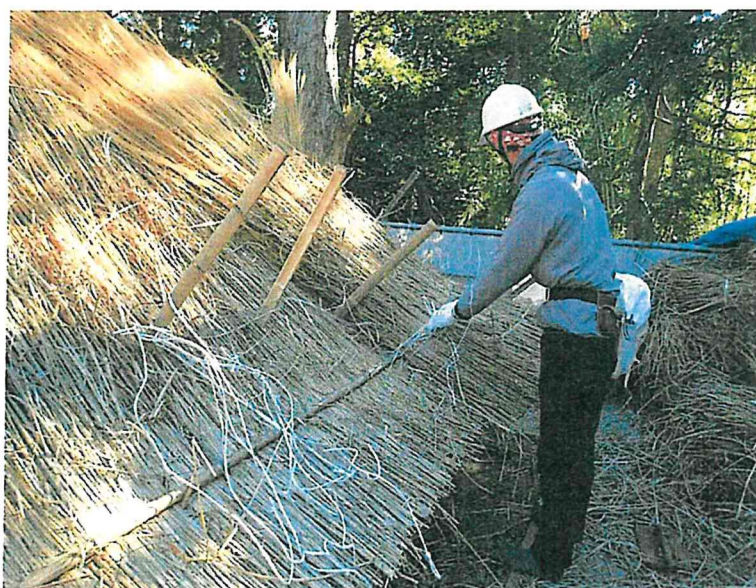
### 3段目の軒付けの施工状況

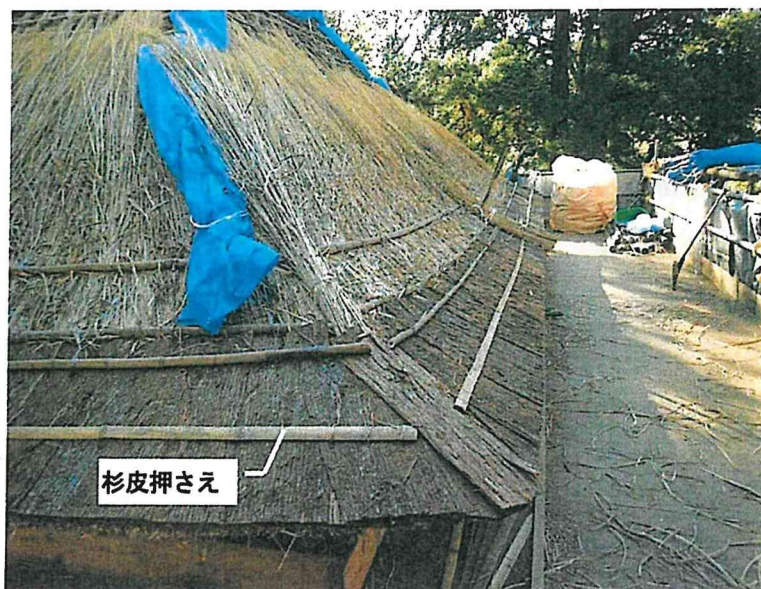
### 杉皮葺き完了

杉皮葺きの押さえは、割竹（幅30mm程度）で挟み込んで銅線で縛る。

（前仕様と同様）

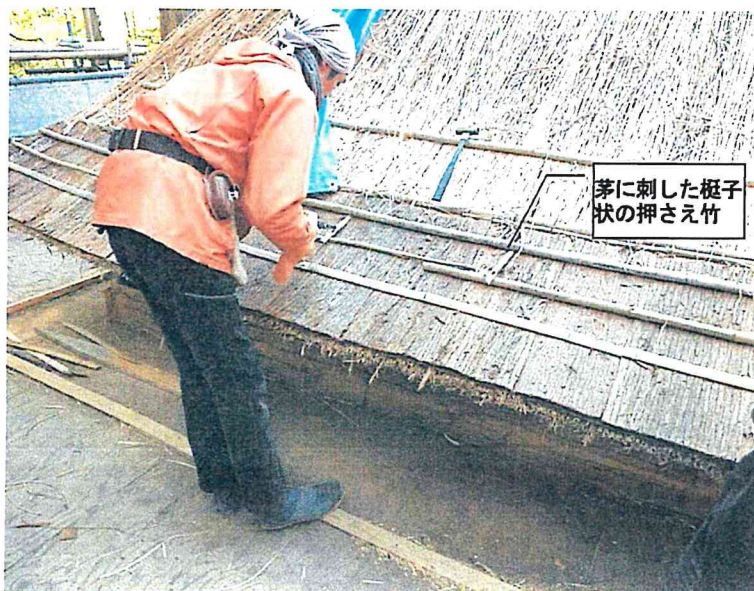
杉皮上に茅に刺した竹で梃子状に押さえるようにして押鉾竹を取付ける。

(前仕様と同様)

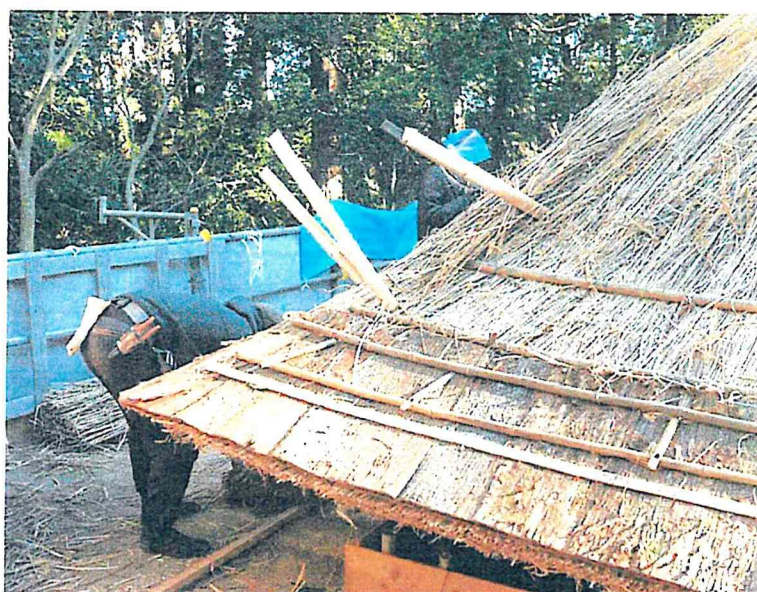
隅棟の軒付け施工状況

ガイドを付けた状況

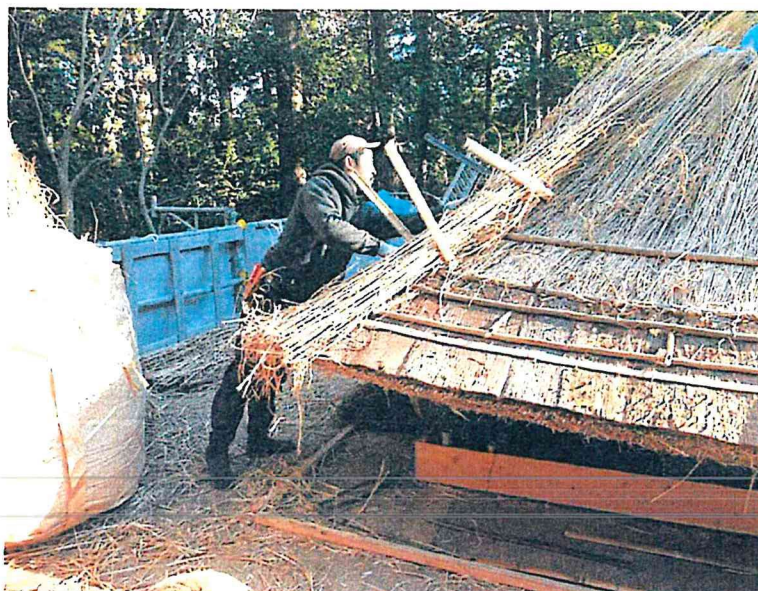
隅棟の施工状況

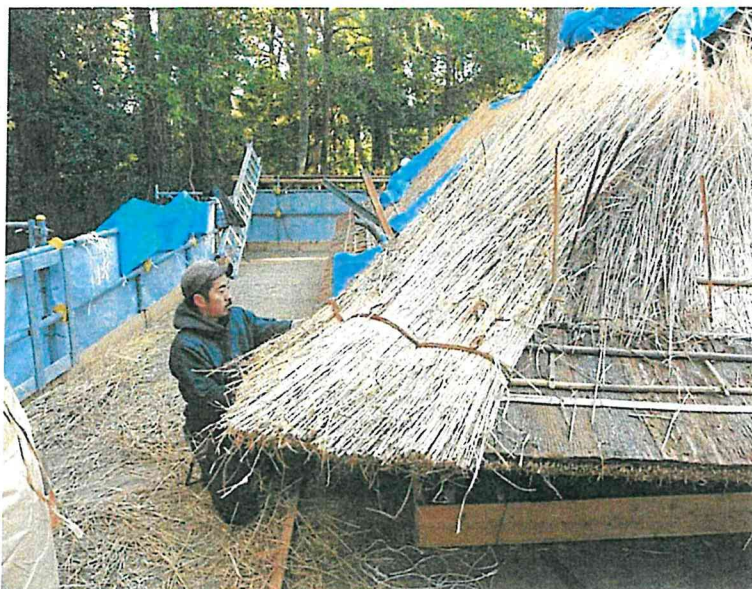
隅棟の施工状況

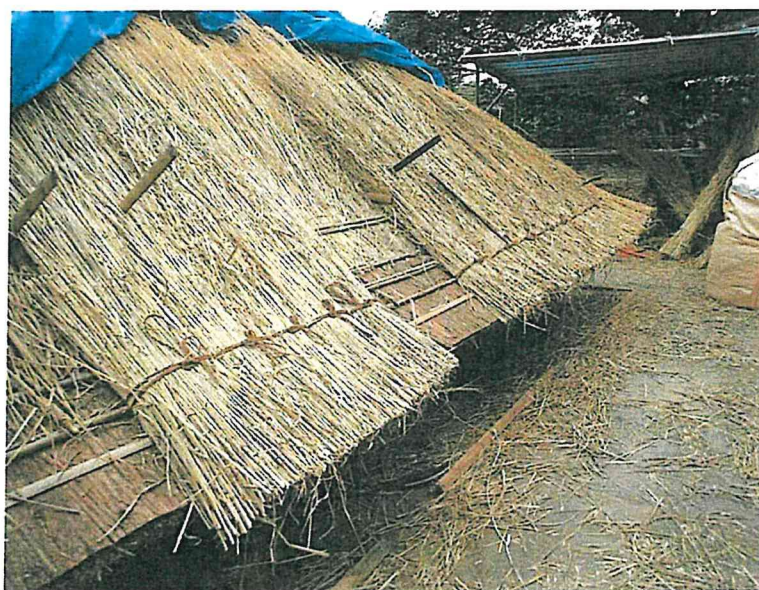
平の施工状況

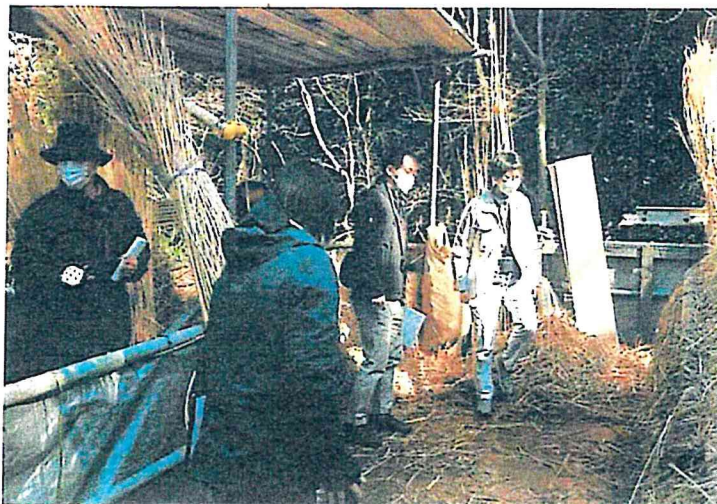
石田調査官による現地指導  
屋根工事の確認状況  
(平葺きの施工中)

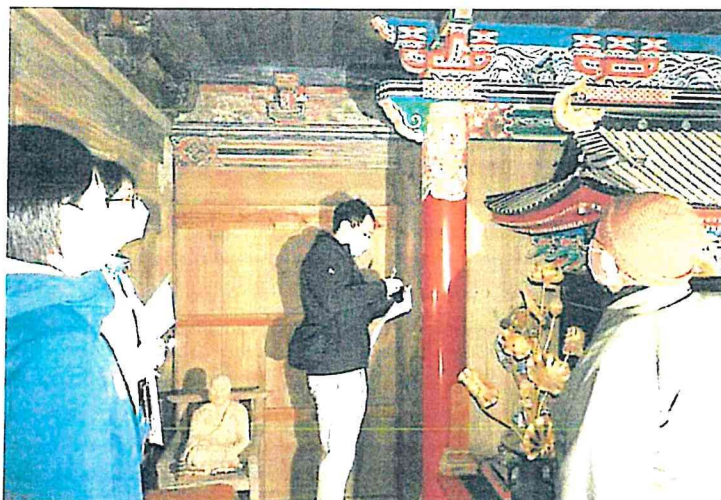
内部彩色の剥落状況確認

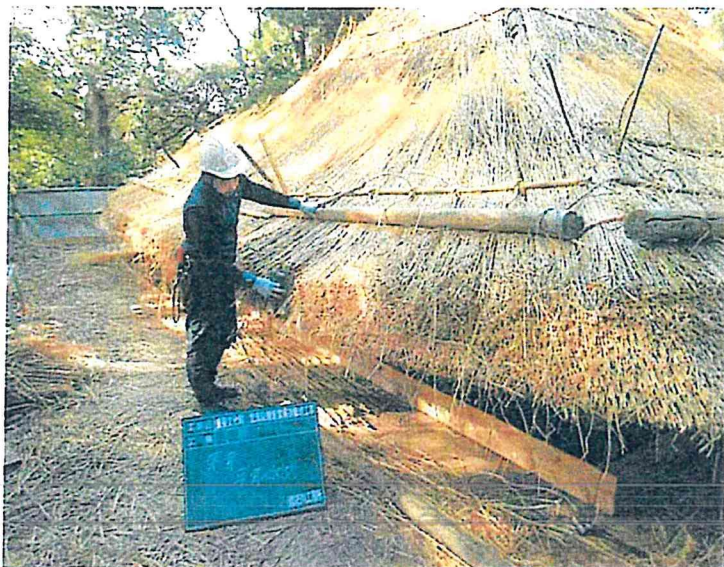
葺き始めのところ

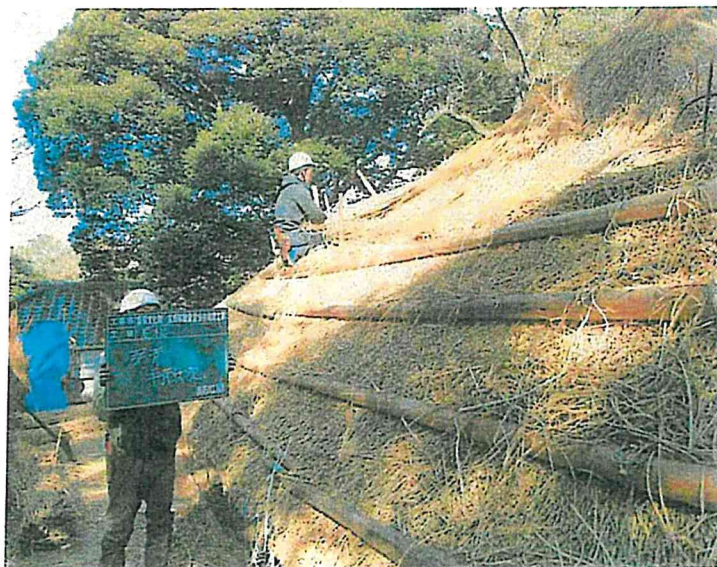
中間地点

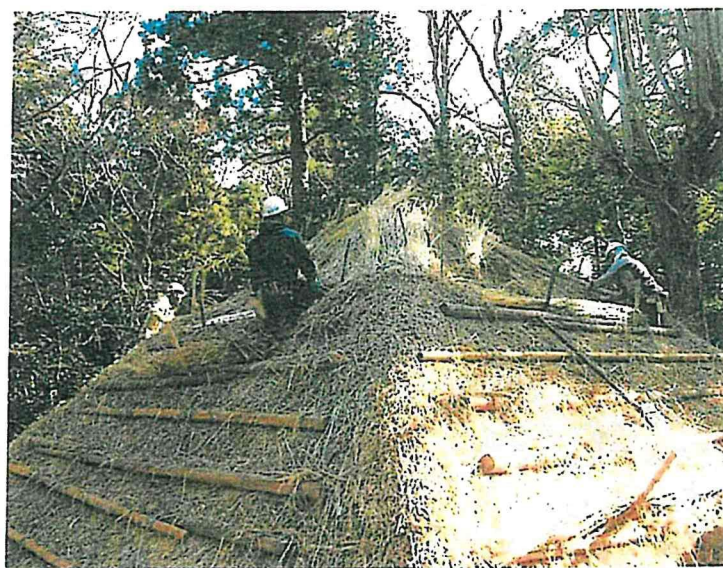
棟付近まで葺き上がった状況

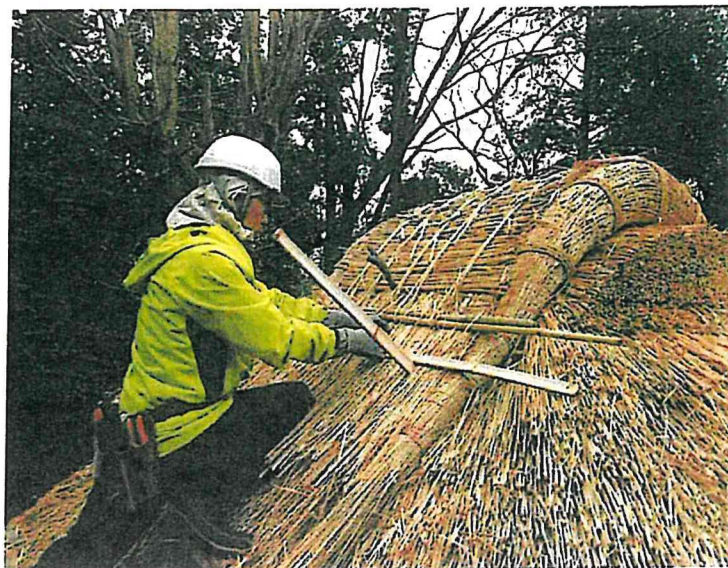
簀枕は、銅線を巻き付けて成型し、

要所5か所を藁縄締めとした。

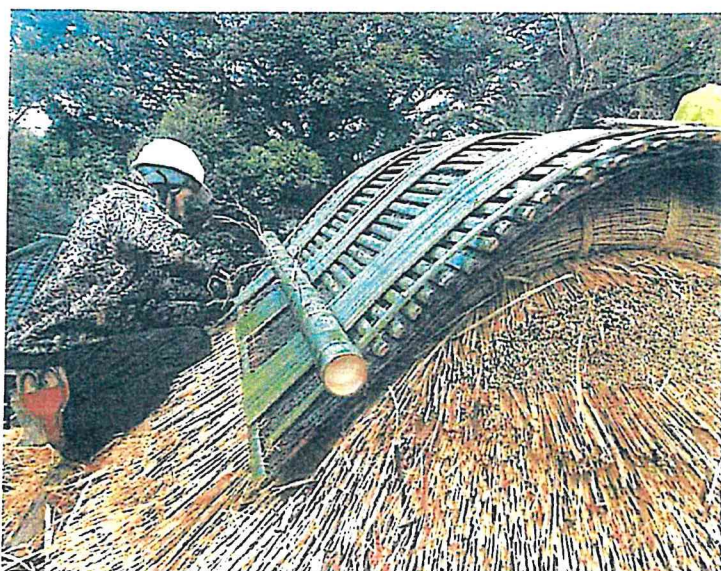
杉皮3枚重ねし、ぐし箕は2.5寸径竹を8割にした41本を編み、飾棟竹3列で押さえ、最上部は丸竹4本にて、屋根下地から出しておいた銅線で緊結した。

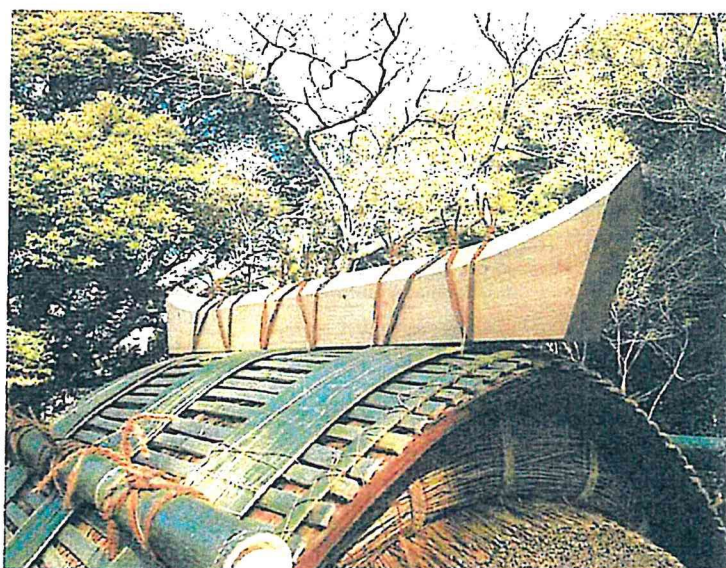
屋根下地から延びる銅線で緊結し、棕櫚縄で飾り縛りを行っている。

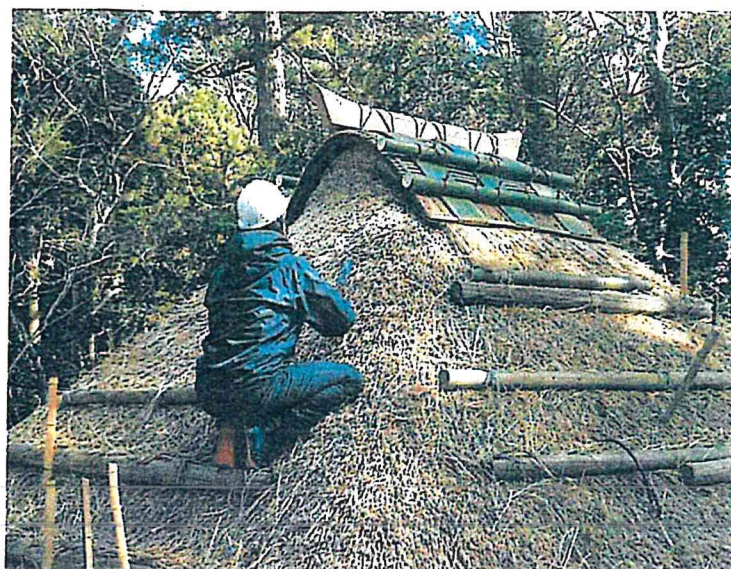
刈込みははじめの状況

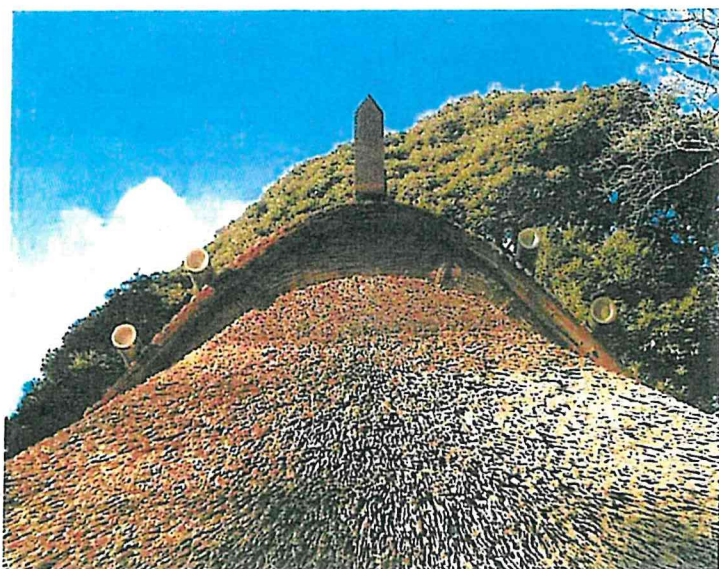
棟造りの施工完了

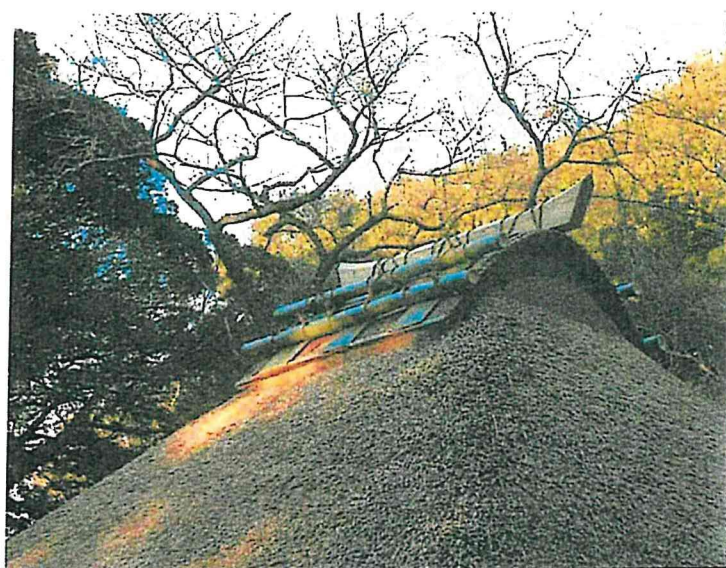
昭和28年修理時に倣い、修理前にはなかった堰茅を付けた。

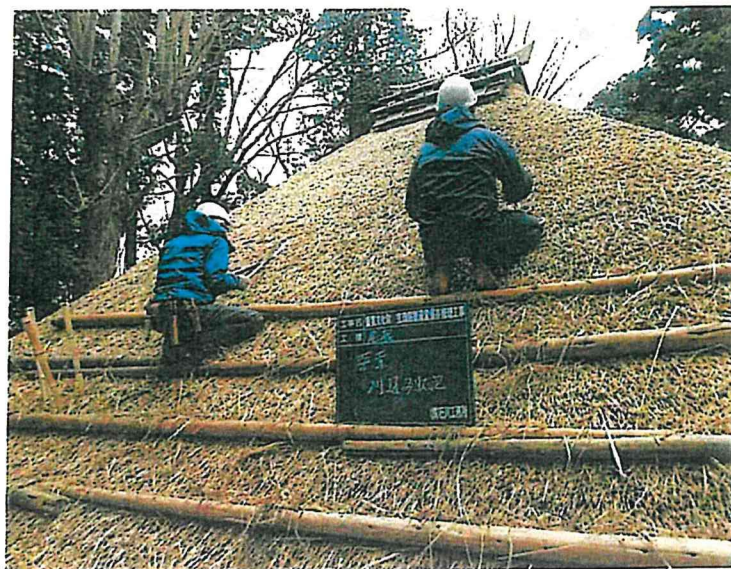
棟際から下へ、丸太足場を解体しながら刈込を進める。茅が不均等なところは、差茅をして隙間が無いように確認する。

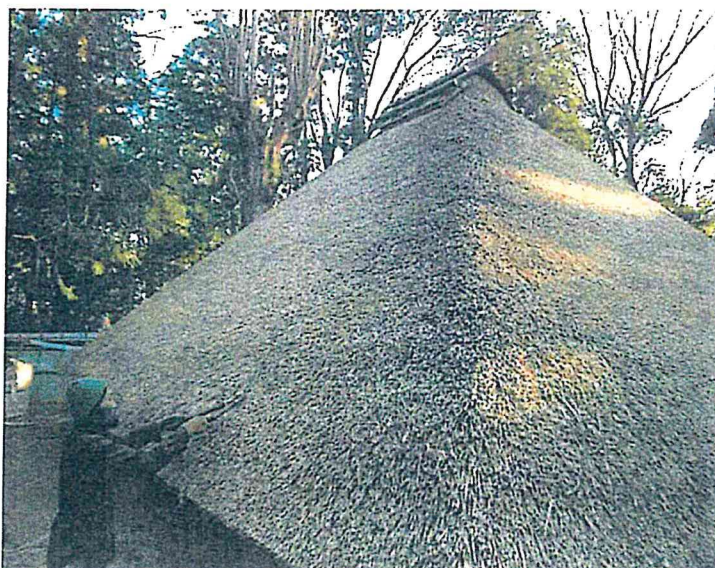
軒先まで刈込みをし、最後に軒反りのラインを整える。

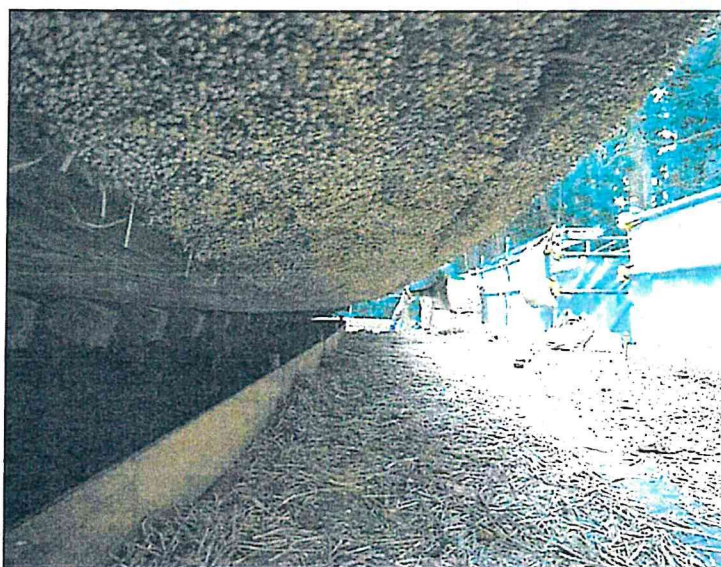
軒付けの刈込み施工状況

修理前は軒が垂れて17/100（実測値）だったが、昭和28年完成時に倣い30/100にした。

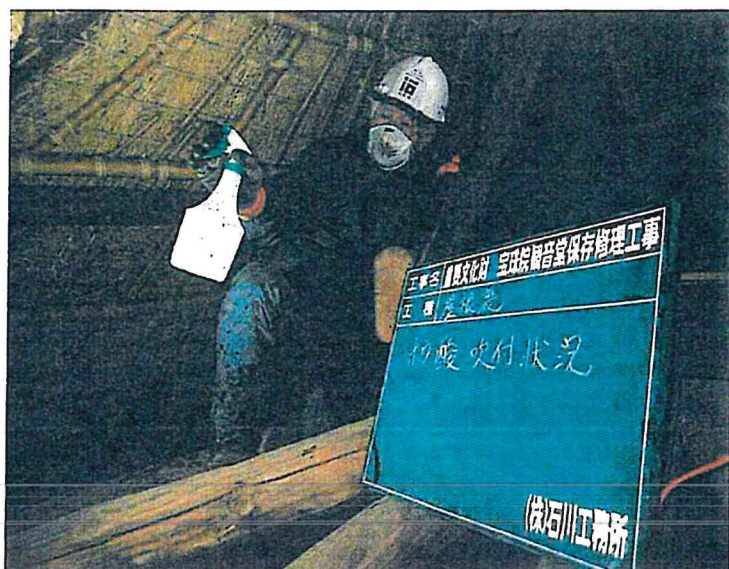
防腐剤は、主要成分がホウ酸のものを使用した。  
メーカー製品説明には防虫防腐のほか、難燃性能もあるとのこと。
