I 補助事業に係る文化財の概要

①名称・所在地 名称 宝珠院観音堂
所在地 千葉県印西市小倉三門口

②構造形式 桁行三間、梁間三間、一重、寄棟造、茅葺
附 厨子 一基
一間厨子、入母屋造、本瓦形板葺
棟札 二枚
外廻再建文政十一子年二月八日の記があるもの —
修復天保十一年庚子年二月の記がある —

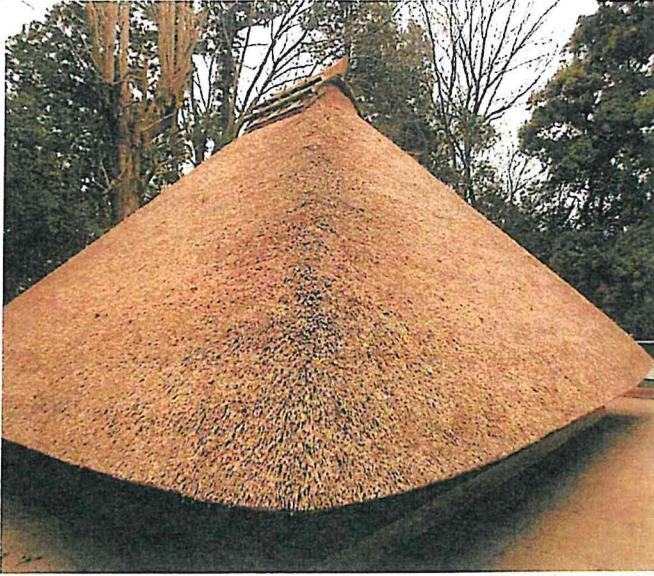
屋根工事 施工完了

茅葺屋根葺き替え完了。

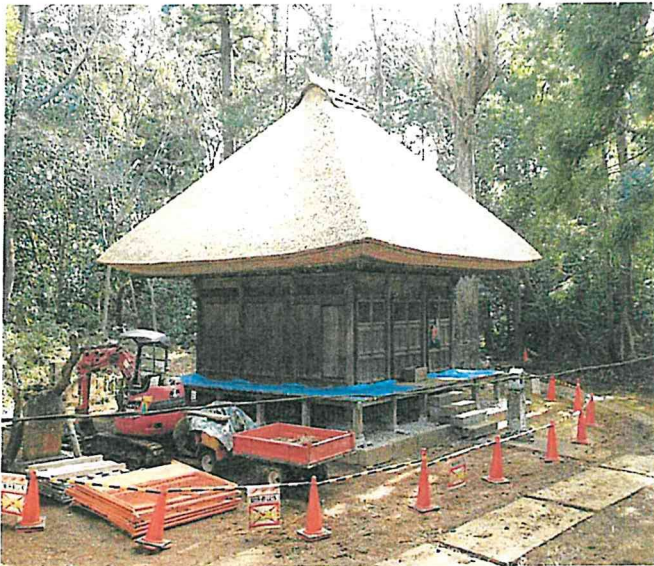
直接仮設工事 柵足場解体完了

柵足場解体完了。

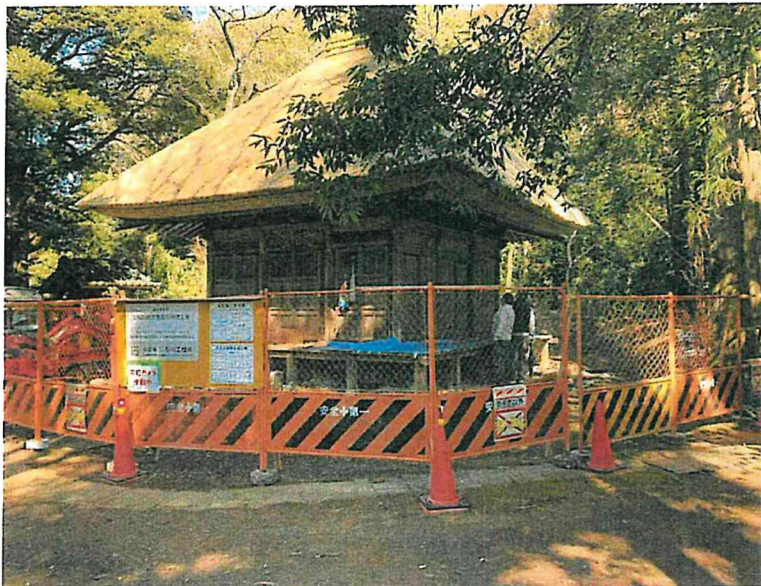
仮設工事 仮囲い設置

工事区画のためにガードフェンスで
仮囲いをした。

H1.8mで上部が網なので拝観者が
工事の様子を伺う姿が見られた。

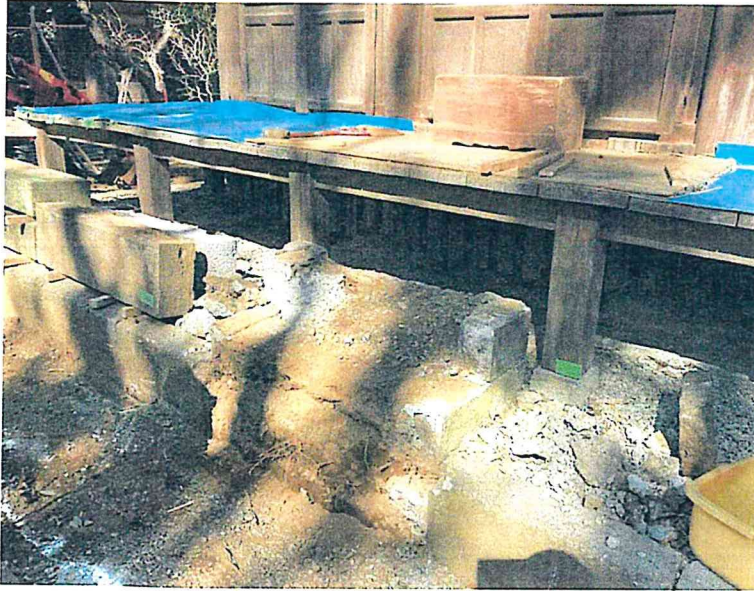
基礎工事 正面石段解体・仮置き

U字溝の布堀りに先立ち、支障する
正面石段を解体した。
中は土で満たされていた。

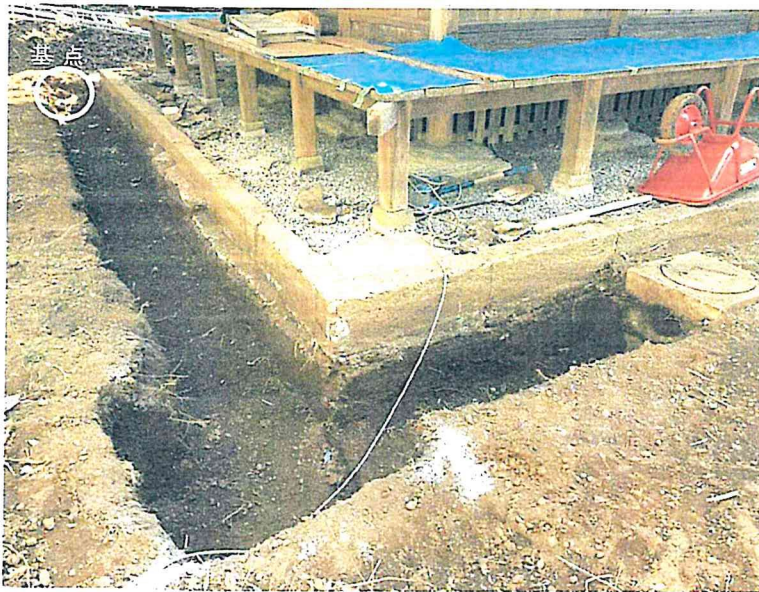
基礎工事 布堀状況

右背面角が最高点で、正面左角に
集水するように水勾配 (1/200)
をとった。掘削中に埋蔵物などは
確認されなかった。

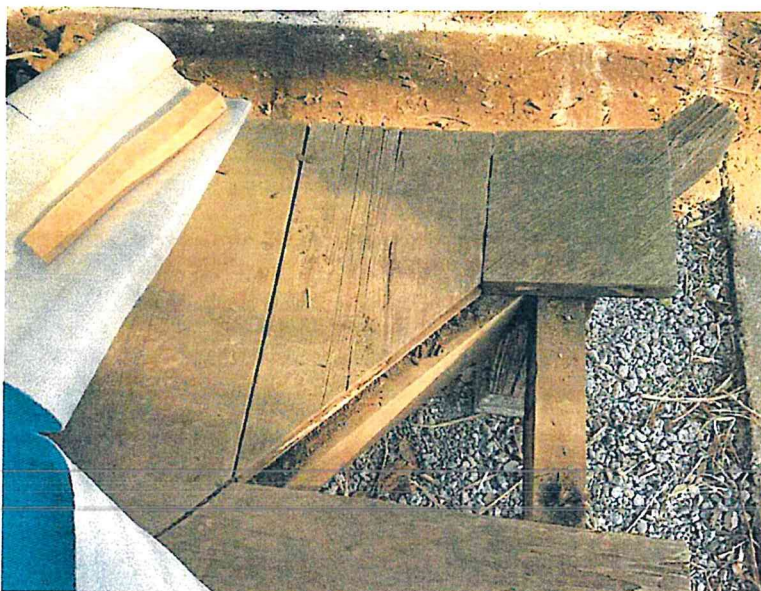
木工事 縁板補修

正面両脇の縁板補修および隅扱首
上端の剥木補修前の状況
縁板は「平成7年度」の刻印あり。
ヒノキ材。

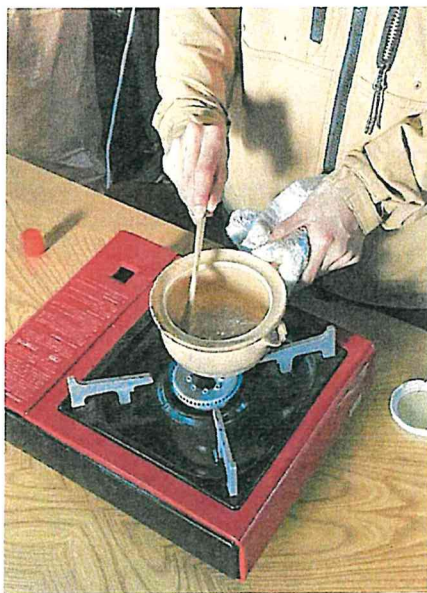
雑工事・彩色剥落止め
材料準備

水でふやかした膠を土鍋で煮る。

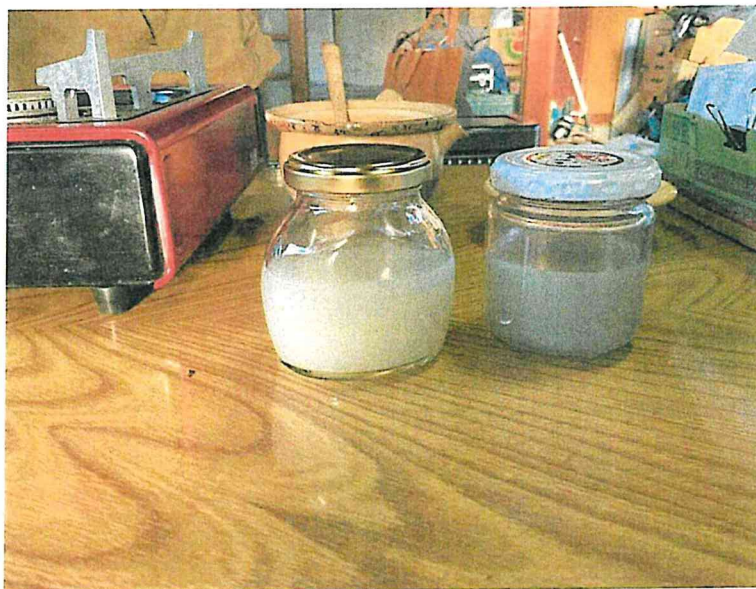
雑工事・彩色剥落止め
材料準備

濃度の異なるもの2種用意

煮沸後は白濁し、冷めると灰色に
なる。

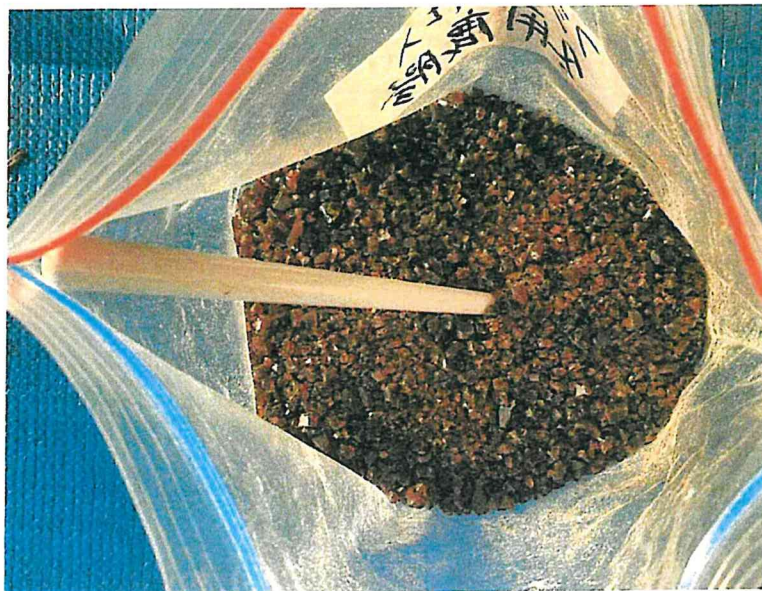
雑工事・彩色剥落止め
材料準備

鹿膠 結晶を粉碎したもの。

冬用の鹿膠で、気温が低くても

すぐにゲル化しないとのこと。
