「武西の百庚申塚」の修復について

令和 5 年 7 月 12 日

印西市教育委員会生涯学習課文化係

## 武西百庚申の庚申塔の建て直し

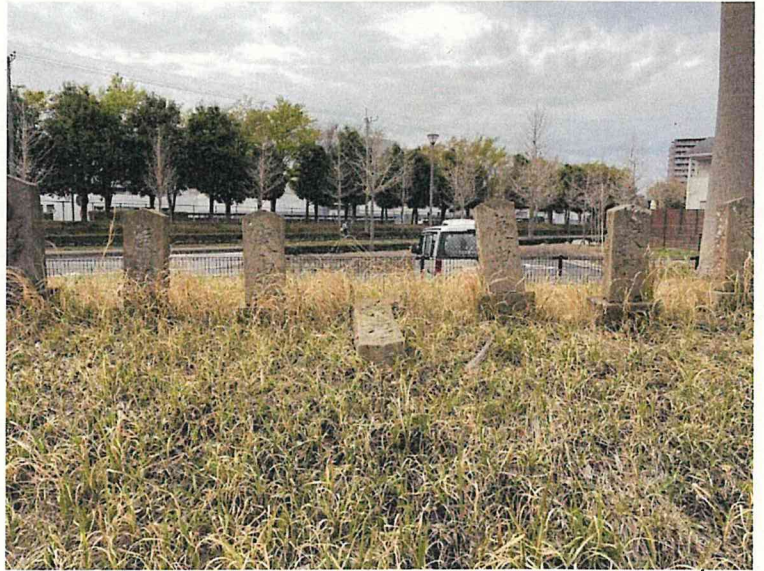
1. 令和5年（2023）3月27日、南側（道路側）から33番目の庚申塔が倒れているのを確認。

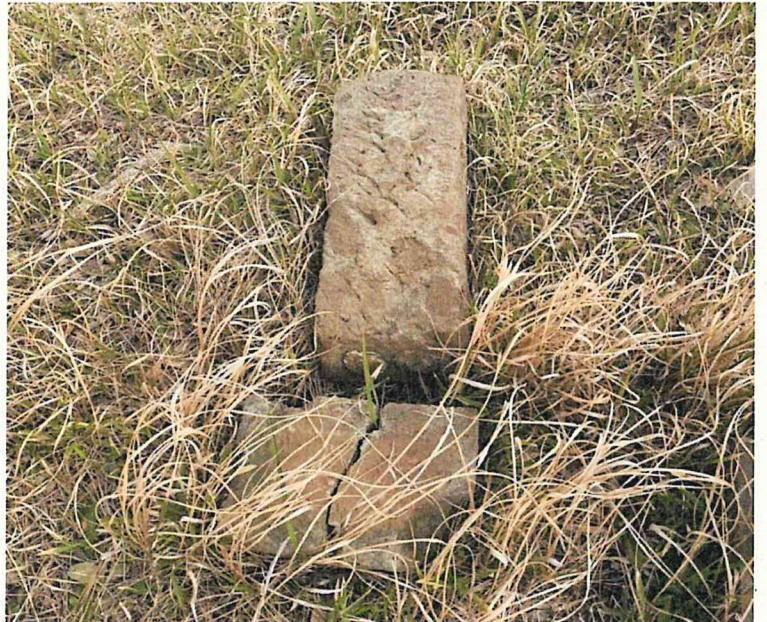
2. 駐車場側からの画像  
台石がほぼ半分に割れているのを確認する。

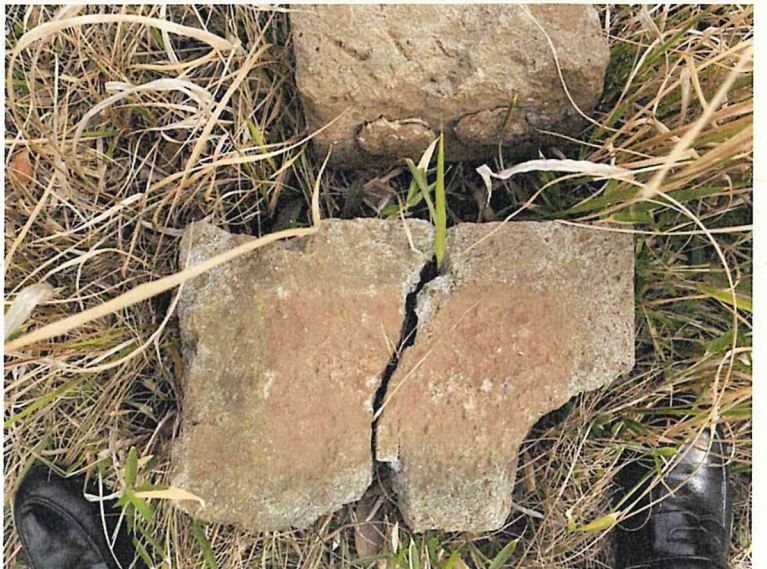
3. 台石を真上から撮影した画像  
一角は既に欠損している。真ん中の割れ口は新しく非常にもろい。  
台石は全体的に風化が著しい。また、塔身の底部には台石との接着に使用されたと  
思われるものが2ヶ所確認できる。

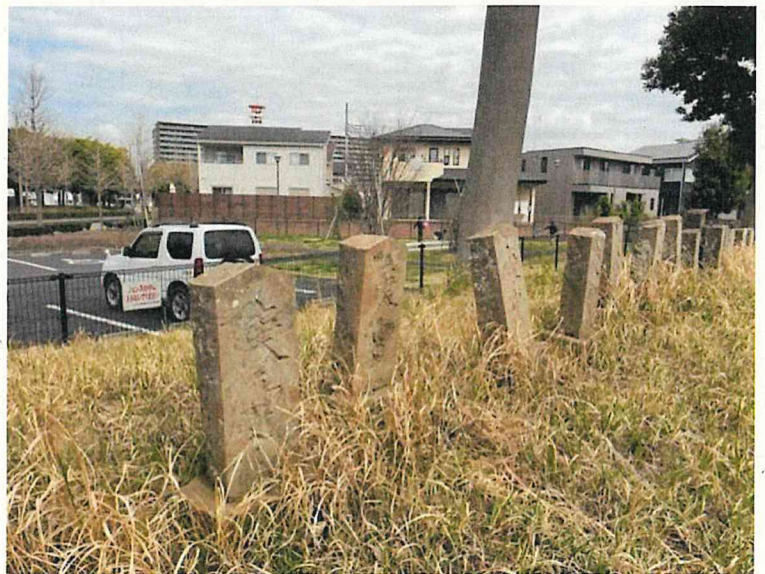
#### 6. 建て直し画像 3

34 番目の庚申塔も木の根の上に建っているため、傾いているのが分かる。

※倒れれば随時直す作業を実施しているが、安定した設置や風化対策を講じる時期だと思われる。

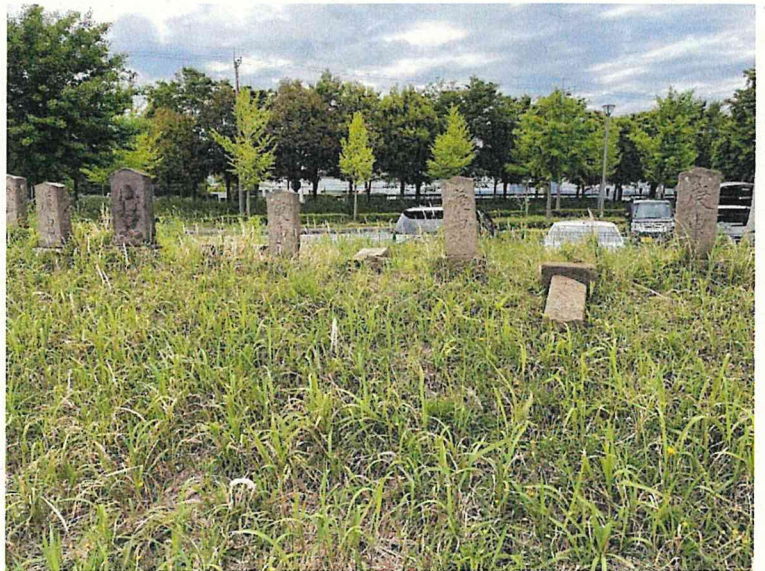
1. 令和5年(2023)5月8日、南側(道路側)から31、33、35番目の庚申塔が倒れているとの連絡があり、大関と飯島が現地に向かう。

状況は右画像のとおり。

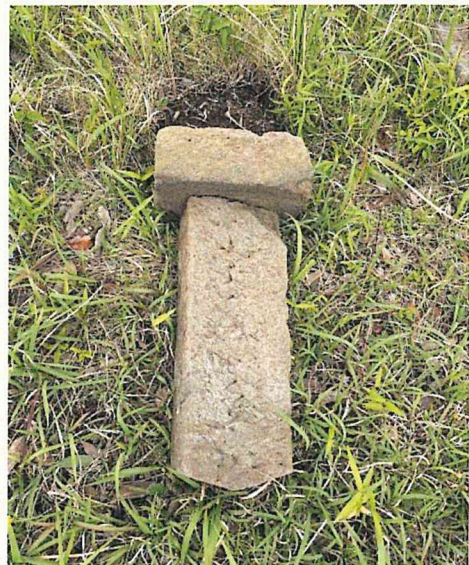
2. 35番目の庚申塔の画像

台石とともに公園側に倒れていた。

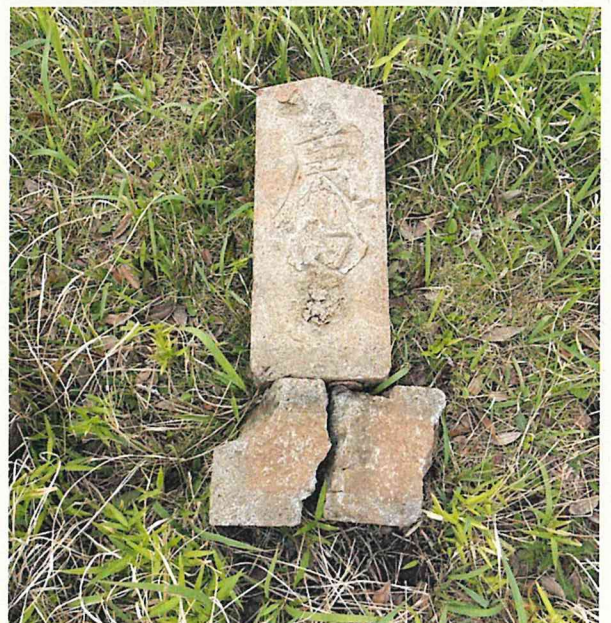
3. 33番目の庚申塔の画像

3月30日に立て直したもの。

右側の台石片が180度回転している。人為的に回したと考えられる。

※倒れた原因は前日の風雨と考えられるが、33番の倒れた状況を見ると柵内に人が入った可能性が高い。

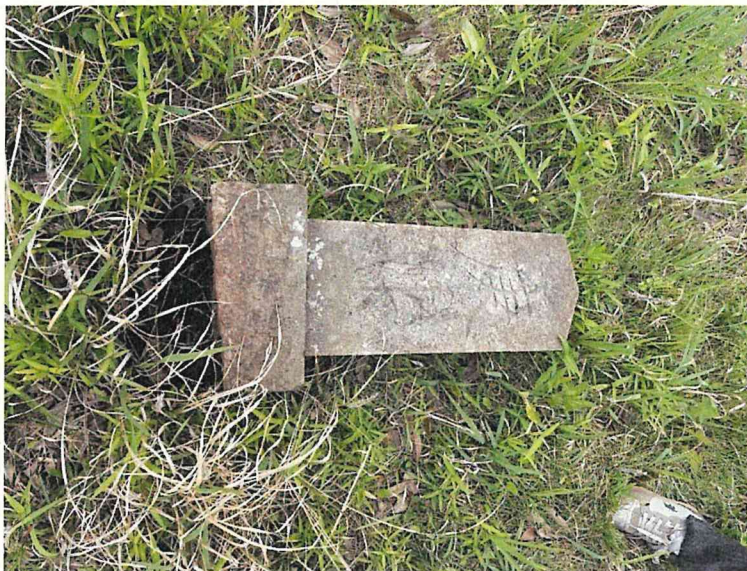
#### 4. 31番目の庚申塔

台石ごと駐車場側に倒れていた。

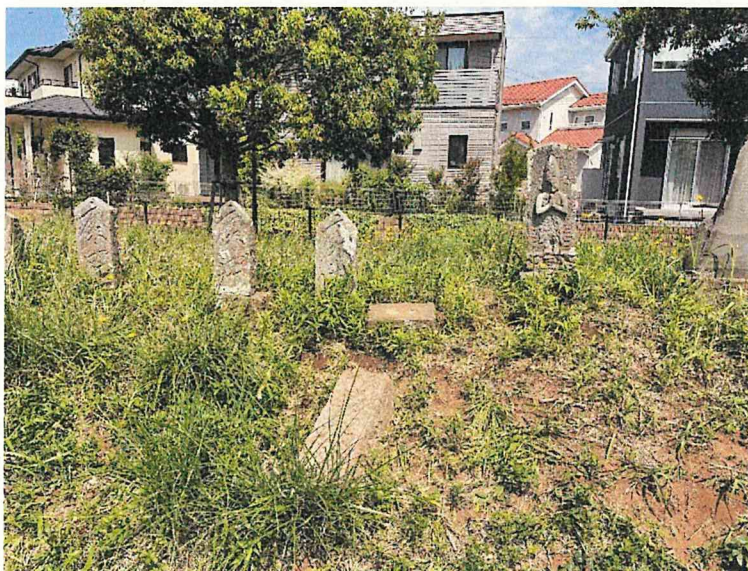
1・令和5年(2023)5月11日、早朝に地震がありその被害を確認するため武西の百庚申に向かう。

南側(道路側)から99番目の庚申塔(北側の土手上)が公園側に倒れているのを確認。

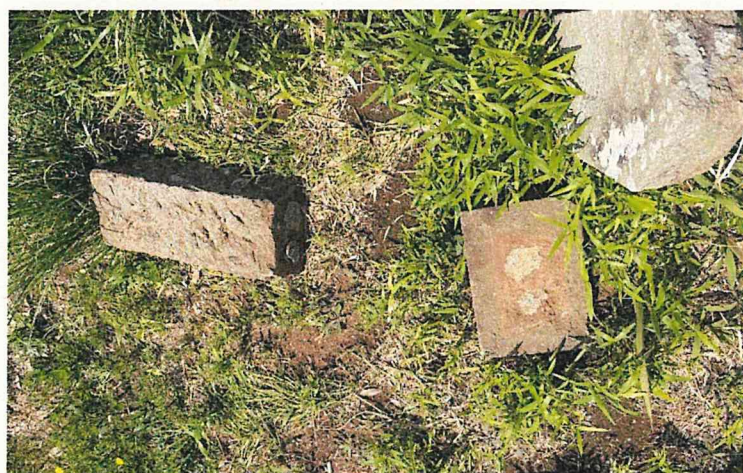
2. 99番目の庚申塔の画像2(北側から)  
台石に接着痕あり。

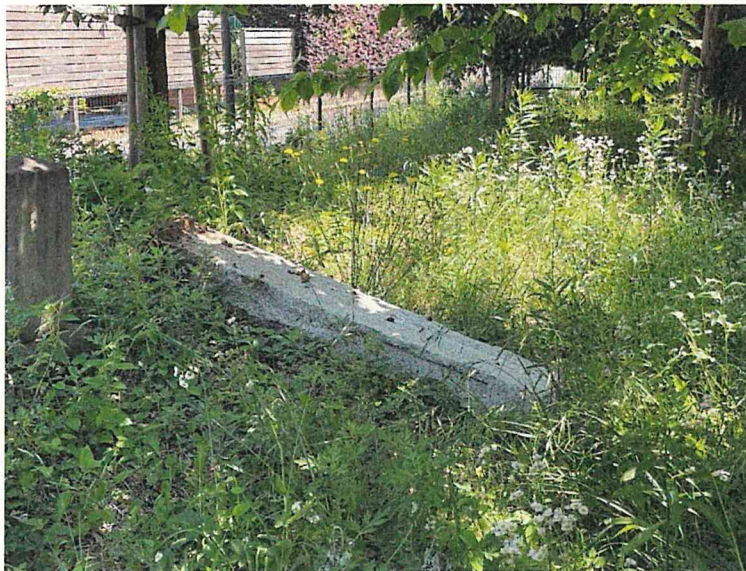
#### 4. 北端にある庚申塔

公園側に倒れていた。

『船穂地区調査報告書 印西町石造物第5集』の18地点にあったもの。

高さ 118 cm・幅 34 cm・厚さ 18 cm。大正3年(1914)に造立。

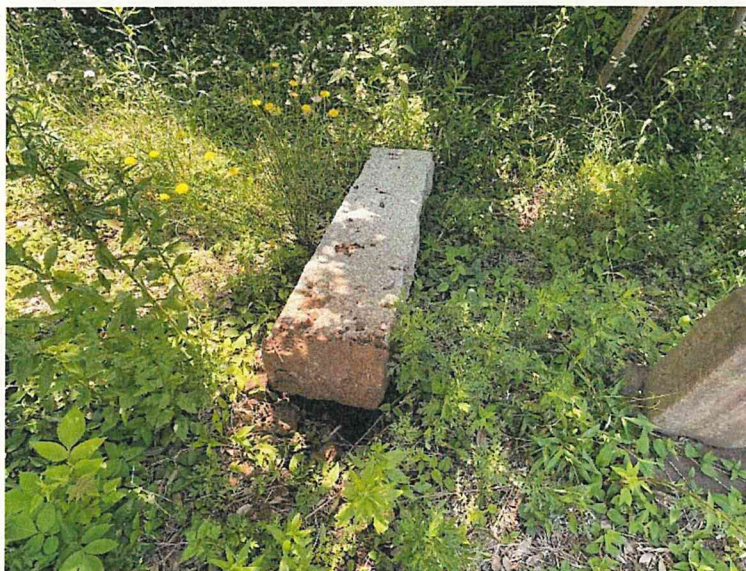
#### 5. 状況画像2 (西側から)

底面の状況。

※元は武西字釜台 1184-2 にあったものを百庚申の土手に移設したものと思われる。以前から公園側に傾いていた。人力での復旧は不可能であろう。
