令和5年度樹木医技術発表会 「吉高の大桜」診断を終えて

宝塚 令和5年度技術発表会
「吉高の大桜」診断を終えて
音響波機器診断について

吉高の大桜

吉高の大桜
外観診断報告

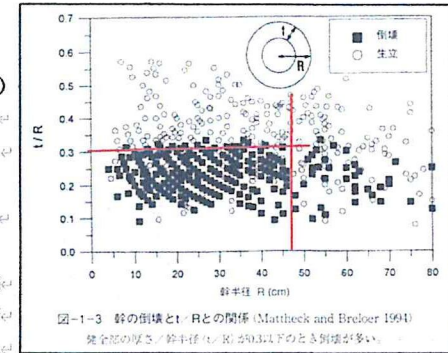
図3

かなり大きい腐朽・空洞があると述べたが、右図のMattheck博士のように、幹半径が47cm(幹周295cm)付近までは t/R 比0.3以下では倒壊がほとんどあるが、それ以上の幹半径の樹では生立の割合も増えている。幹半径75cm(幹周471cm)付近では、 t/R 比0.1で生立も見られる。長い年月を経てきた巨木の場合、内部空洞の大きさが一般的基準では判断できず個別に考え判断することが必要と思われる。

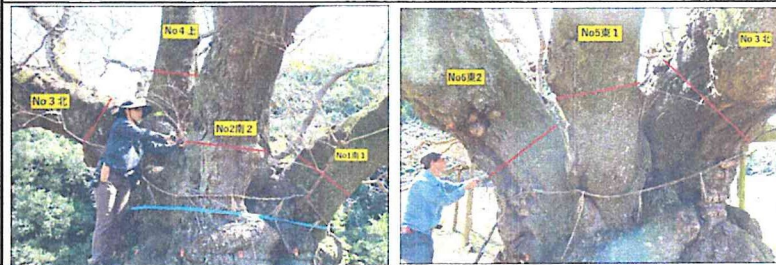
図5,6 マイクロハンマー測定位地図

マイクロハンマーによる測定結果を表2に示したが、No5東1のみが754m/sと不健全な値になっている。幹の一部打音異常が見られる。今回はどの幹も1方向のみの測定であり、機会があれば、2方向の測定を行うことも必要と考えられる。現場でも述べたが、各大枝は独立採算制となっており、それぞれの枝の葉の量とその枝の樹勢、健全性に直結する。それぞれの枝の観察が重要となる。

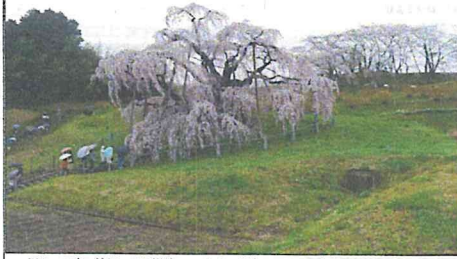
図8 三春の滝桜・推定樹齢1000年超、樹高12m、根元径11m、目通り9.5m、
葉張り 東西22m、南北18m

現在サクラ枝葉がほぼ円いロープを越えるくらいまで伸びている。根は新たに伸びた先端からより多く水分を吸収するため、現場の土壌条件から見ると枝葉先端よりかなり遠くまで伸長していると考えられる(詳細は調査によるが)。今後も更に伸びて行くと思われる。将来性を考えると現在の開いが27m×25m内外であるが、より大きめにすることの検討が必要と思われる。(例えば37m×35m)。(三春の滝桜参照図8)

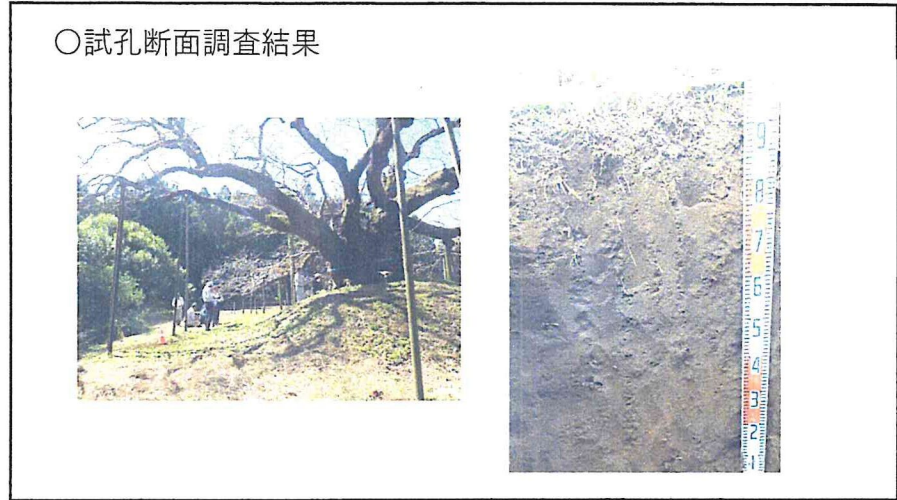
○試孔断面調査結果

土厚 (cm)	土壌断面図	層位	有機物	土性	土色	硬度	酸欠	天候物	土壌分類				厚層アロフェン質黒ボク土						
									湿り気	還元反応	地下水位	土層構造	母の発達	可塑性	粘着性	その他			
0																			
10	桜根	A1			7.5 YR3/3 (暗褐色)	L (暗土)	しょう	なし	なし	半湿 (-)	なし	歪角塊 (小)	厚本根 富む	なし	なし				
20	桜根												サクラ 小あり						
30	桜根	A2			7.5 YR3/2 (黒褐色)	CL (暗土)	フニふるしょう	なし	なし	半湿 (-)	なし	歪角塊	サクラ 小あり						
40	桜根																		
50	桜根																		
60	桜根	A3			7.5 YR3/3 (暗褐色)	CL (暗土)	しょう	なし	なし	半湿 (-)	なし	歪角塊 (大)	サクラ 細根	弱	弱				
70																			
80	桜根	B1			10 YR4 /3 (褐色)	CL (暗土)	空	なし	なし	半湿 (-)	なし	歪角塊 (大)	サクラ 細根	弱	弱				
90																			
100

表層から10~20cmの腐植に富む壤土(L)、次層は70~80cm(深いな場所では85cm)まで腐植に富む暗褐色土(CL)である。3層目は1mまで褐色~暗褐色の暗褐色土(CL)である。

極めて厚いA層が80cm程度連続しており、土壌分類は厚層アロフェン質黒ボク土と分類できる。

2層目の層内に3層目の土壌が混入している地点も見られることから、軽微で部分的な人為的攪乱があったと推定できる。

表層付近20~30cmまでの深度において、炭の混入がまれに確認できることから、過去に炭などによる土壌改良がなされていると思われる。

サクラの根については表層から60cmまでは中径根(直径0.5~1cm)が見られ、90cmまで小径根(直径0.2~0.5cm未満)及び細根(0.2cm未満)がまれに見られる。

2層目(おおむね表層から80cmの深度付近まで)までは、土壌密度は疎であり膨軟で土壌固結等は見られない。

地下水位の影響を示す兆候や土壌還元(酸欠)状態を示す兆候は見られない。

- 1) 土壌基盤に樹勢を大きく低下させるような障害因子は見られ無いが、南側の一部に土壌がやや硬くなった部分が見られることから、この部分（幹の南側を中心として）にエアレーション等による膨軟化措置（膨軟化のターゲットは深度70cm~90cm）を行う。
- 2) 今回調査では詳細な土壌の分析を行っていないが、肥料不足の可能性は否定できないことから、根域部の広い範囲（樹冠部分を目安に）に施肥（打ち込みパイル型やその他緩効性肥料）の施肥を行う事は樹勢向上の一助となる可能性が高い。
- 3) 支柱の設置後、土壌が膨軟すぎるため支柱が沈下し、ほとんど機能していない可能性があるため、支柱の修繕が必要。新規支柱設置の際についても支柱の根入れ（地中に埋める部分）は通常よりも深く行う必要がある。
