## 1 令和5年度事業実施の状況

### (1) 経営基盤の強化

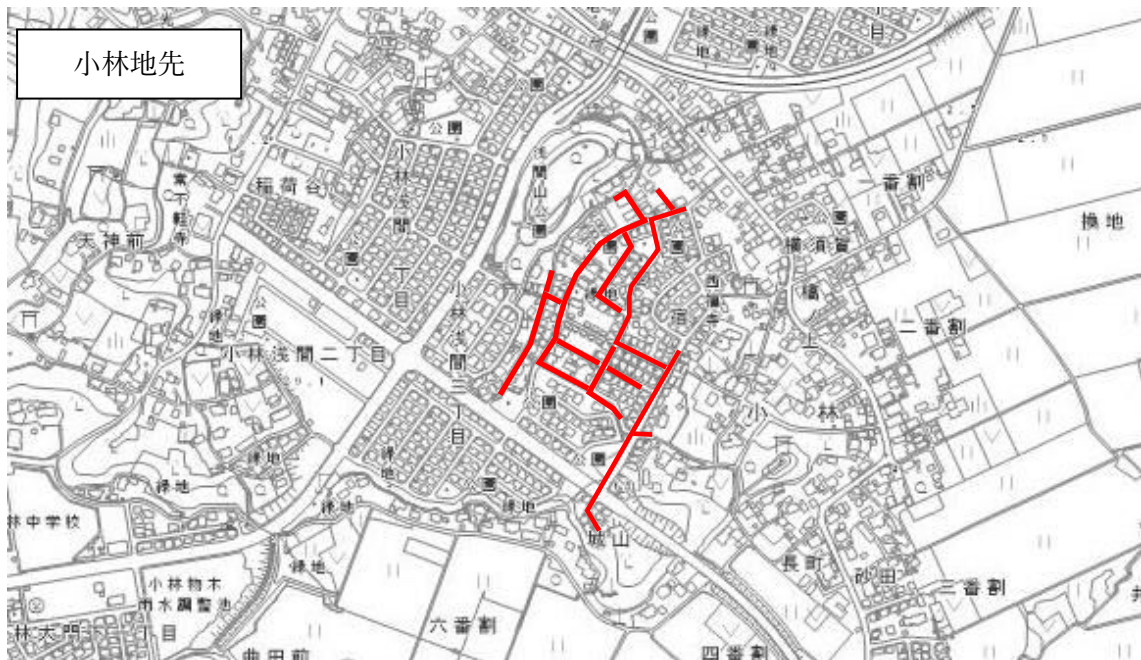
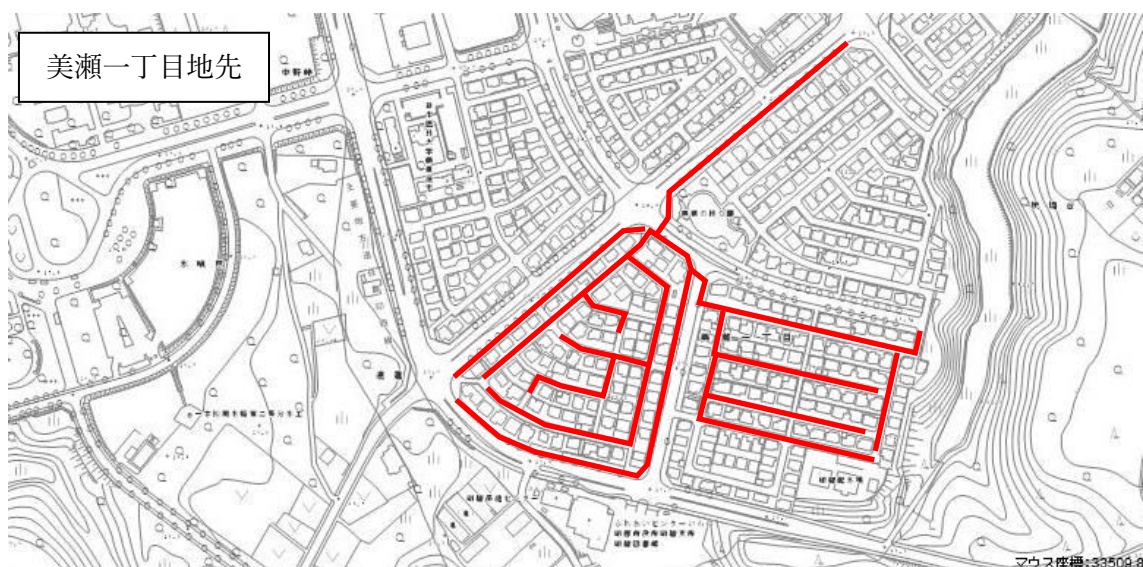
小林地先の汚水本管1,460m及び美瀬一丁目地先の汚水本管2,584mの送煙調査を実施し、6箇所の異常を確認したことから修繕等を進める。

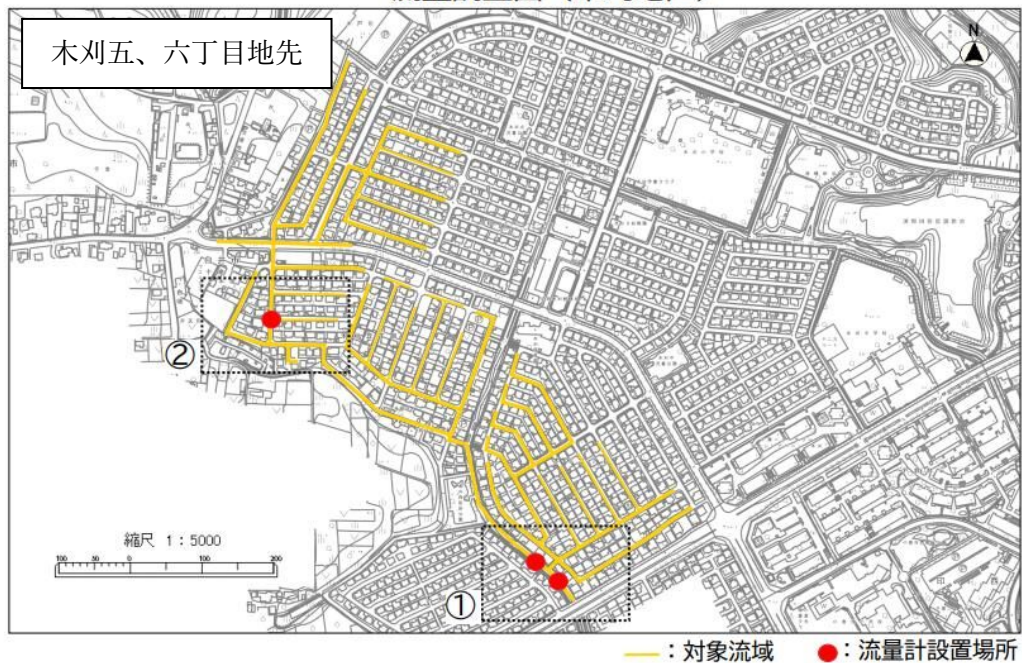
## 流量調査図（木刈地区）

また、木刈五、六丁目地先で、3箇所に流量計を設置し流量の変移を調査した結果、雨天時の流量が大きく増加していることを確認したため、引き続き不明水の原因特定を進めていく。

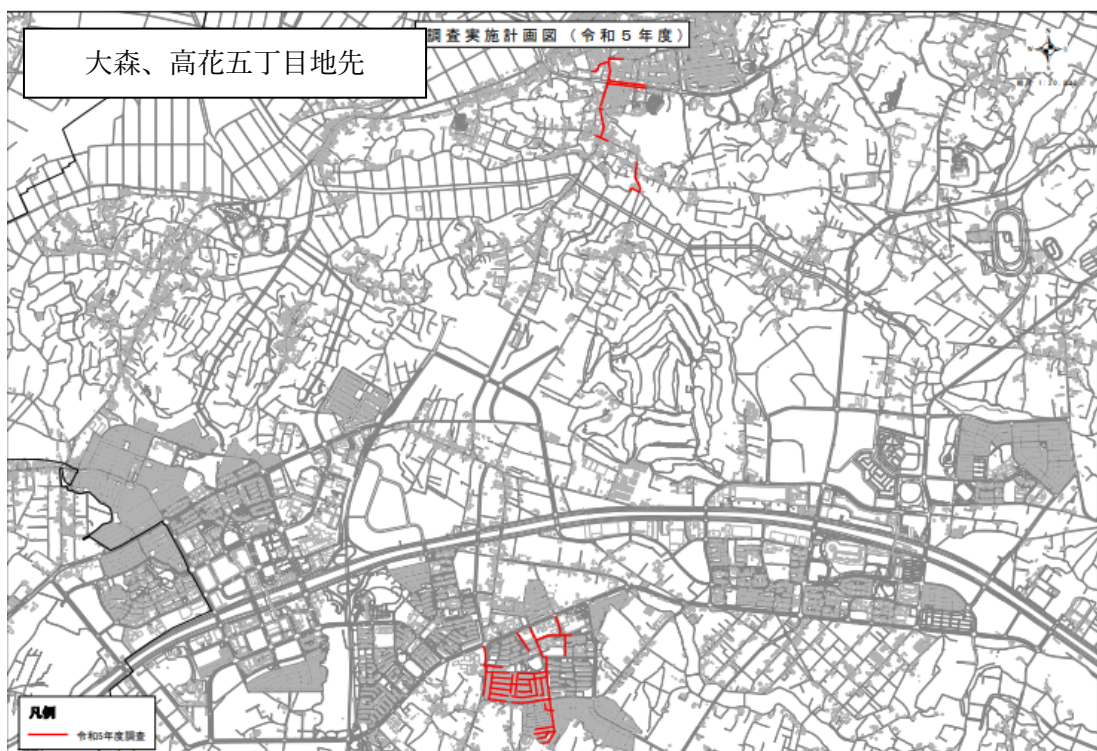
#### ・下水道管路施設調査業務委託

大森、高花五丁目他地先の汚水本管、約7.3kmについて、TVカメラ調査を実施し、施設の健全度を判定した。この調査結果を基に修繕の緊急度等に応じて、令和7年度から予定する次期「ストックマネジメント計画」において、計画的な修繕等を進めていく。
