印西市学校施設長寿命化計画

令和3年3月

印西市

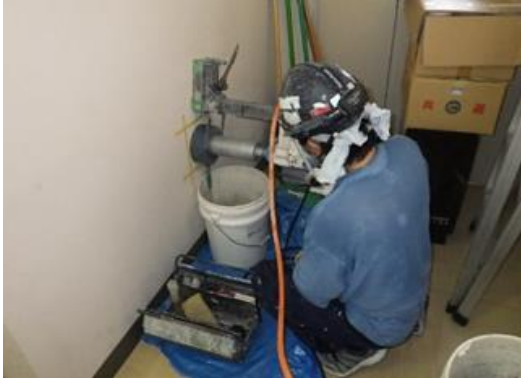
写真① コンクリート供試体の採取

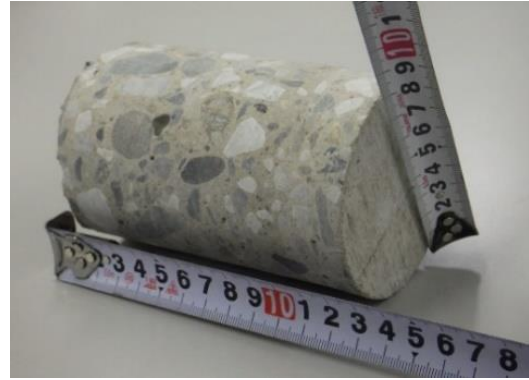
写真② 採取したコンクリート供試体

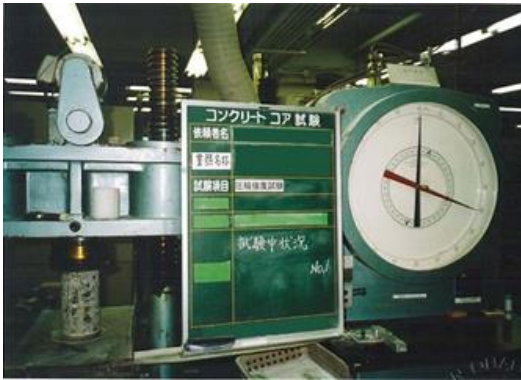
写真③ 圧縮強度試験

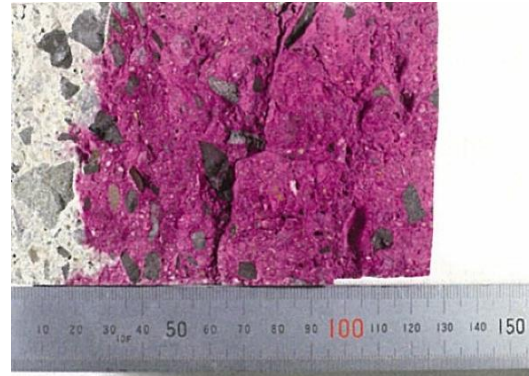
写真④ 中性化深さ（無色の部分）

中性化については、ほとんどの建物で基準値を満たし「健全」と判定しましたが、一部ではつり調査を必要とする建物がありました。

これらの建物について、はつり調査を実施した結果、鉄筋の腐食が進行していた（鉄筋腐食のグレードⅢ及びⅣ）建物はありませんでした。なお、はつり調査を実施した建物については、保全改修時に対策を検討し、定期的に鉄筋の腐食状況を調査した上で、大規模改修前に健全性を再判定します。
