### (3) キャリブレーション

旧印西市域での既往解析条件における再現計算結果と比較し、概ね同程度であることを確認する。

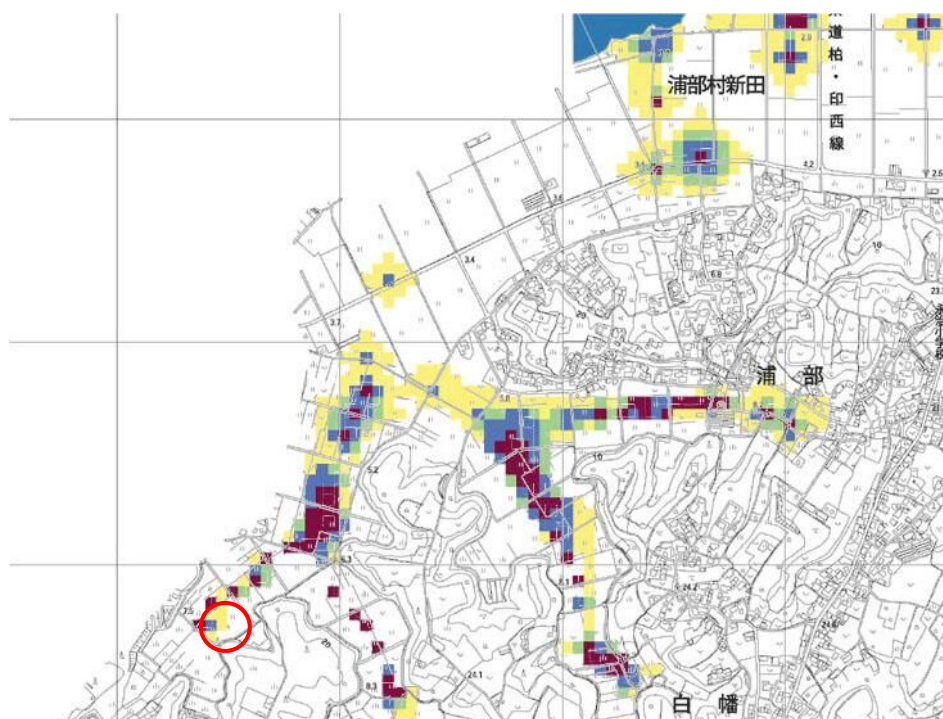
浦部地区における浸水発生状況を、図- 5. 1.27に示す。

これに示されるとおり、水田を中心とした低地部において浸水被害の発生が予測された。また、当該地域内において浸水深が最大となったのは、図中の○で示した地点であり、約 2.0mであった。

これらの区域における浸水被害の発生要因としては、放流先である手賀川水位の上昇に伴う排水不良が挙げられる。

図- 5. 1.27 浦部地区における浸水発生区域 (前回)

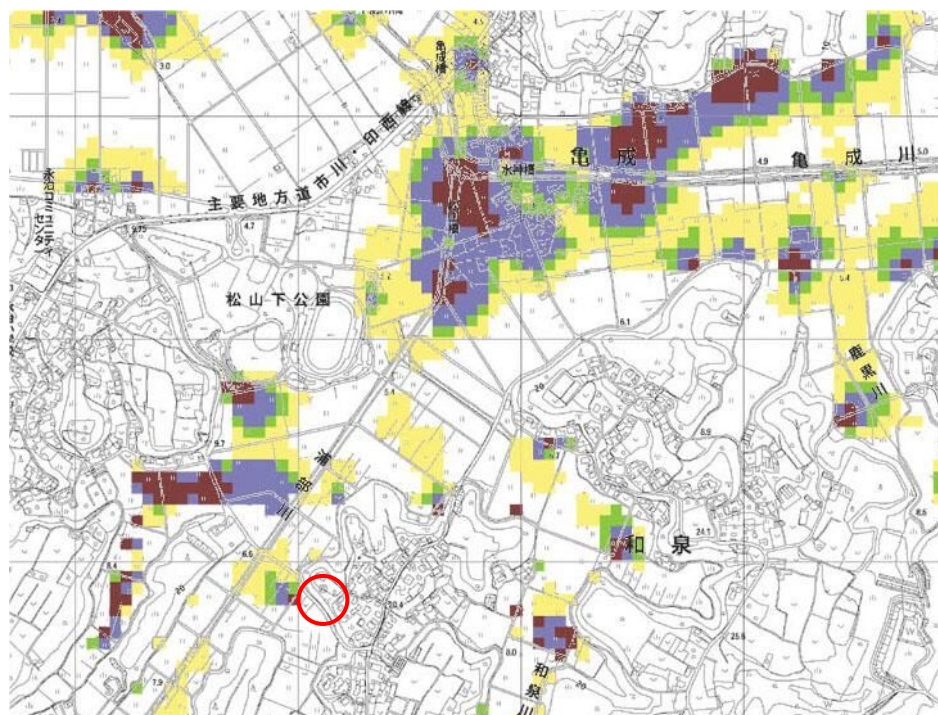
亀成地区における浸水発生状況を、図- 5. 1.29に示す。

これに示されるとおり、亀成川沿川の広範囲において浸水被害の発生が予測された。また、当該地域内において浸水深が最大となったのは、図中の○で示した地点であり、約 2.3m であった。

これらの区域の浸水被害の発生要因としては、亀成川の水位上昇による既設水路の排水不良ならびに、解析対象降雨に対する既設水路の流下能力不足が挙げられる。

このため、亀成川の改修工事の進展により、亀成川の水位上昇が軽減されることにより、浸水被害の発生も解消ないしは軽減されることが見込まれる。

図- 5. 1.29 亀成地区における浸水発生区域 (前回)

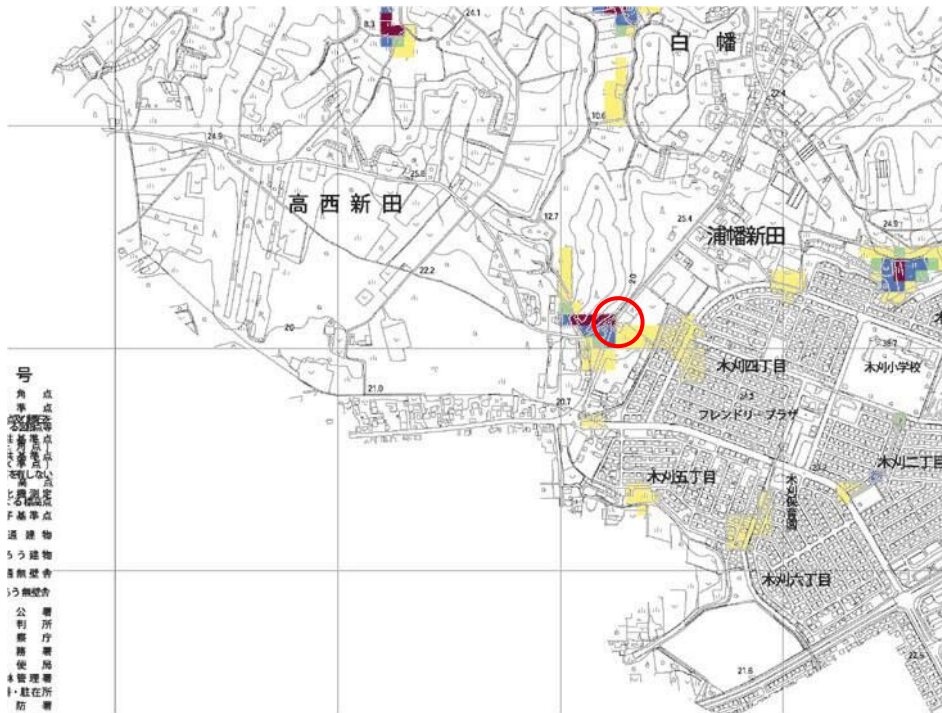
白幡地区における浸水発生状況を、図- 5. 1.37に示す。

また、当該地域内において浸水深が最大となったのは、図中の○で示した地点であり、約 1.5m であった。

これらの区域における浸水被害の発生要因としては、後背山地からの流出雨水を排除する既存水路の通水断面が不足していることが挙げられる。

図- 5. 1.37 白幡地区における浸水発生区域 (前回)

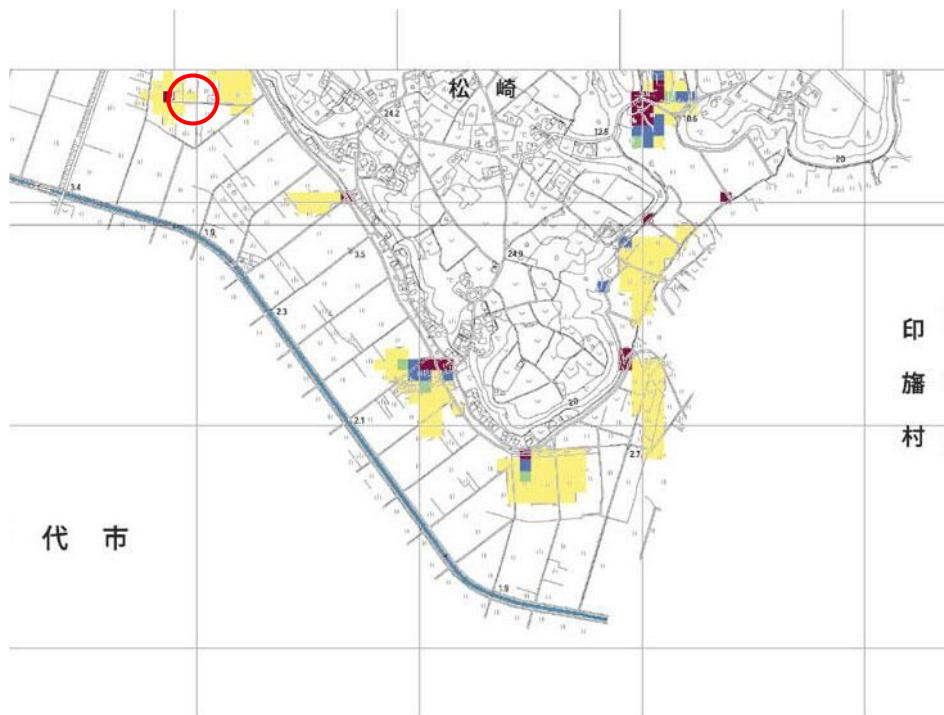
図- 5. 1.55 松崎地区における浸水発生区域 (前回)

松崎地区における浸水発生状況を、図- 5. 1.55に示す。

これに示されるとおり、当該地区の南側に位置する地盤高の低い地域において浸水被害の発生が予測された。また、当該地域内において浸水深が最大となったのは、図中の○で示した地点であり、約 2.2m であった。
