# 印西市学校施設長寿命化計画

令和3年3月

印西市

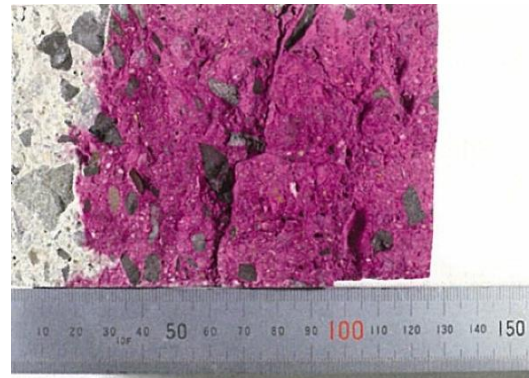
写真④ 中性化深さ（無色の部分）

←筒元（躯体表面） 筒先（躯体内部）→

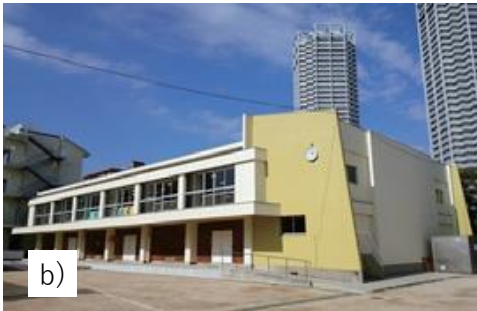
基本的な整備方針	劣化の種類・原因・程度に応じた適切な劣化抑制・防止対策を講じます。	
鉄筋コンクリート造		
仕様の具体例	構造躯体の部分的な欠損に対する改修	a)コンクリート欠損箇所の補修
	中性化の進行を抑制する構造躯体の改修	b) 外壁の劣化補修及び塗装の塗替え（中性化抑制剤の塗布）を実施するなど、ライフサイクルコスト低減につながる仕様の採用

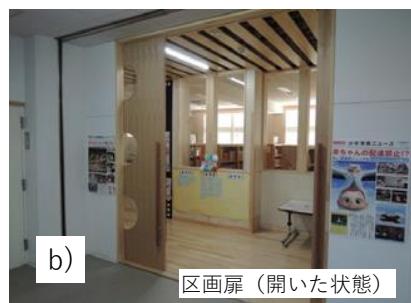
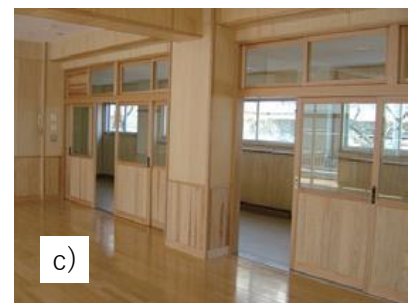
基本的な整備方針	「印西市地球温暖化対策実行計画」に基づき、再生可能エネルギーの導入や省エネルギーに配慮した施設整備、空間を区画することによる温熱環境の改善や効果的に木材利用等を図ることにより、エコスクールとして再生します。	
仕様の具体例	再生可能エネルギーの導入や省エネルギーに配慮した施設整備	a)再生可能エネルギーの導入や高効率型・省エネ型の照明器具・冷暖房機器の採用によるエネルギー効率の向上、庇・ルーバーの設置
	空間を区画することによる温熱環境の改善	b)学習空間と階段室の間に扉を設けて空間を区画、学習空間の温熱環境を快適に維持
	木材利用による豊かな環境づくり	c)地域産材による内装や家具等の部分木質化

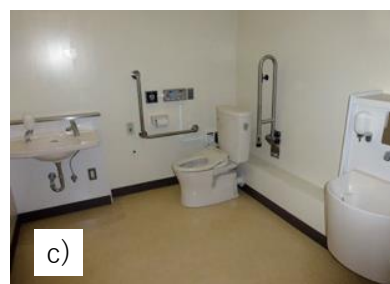
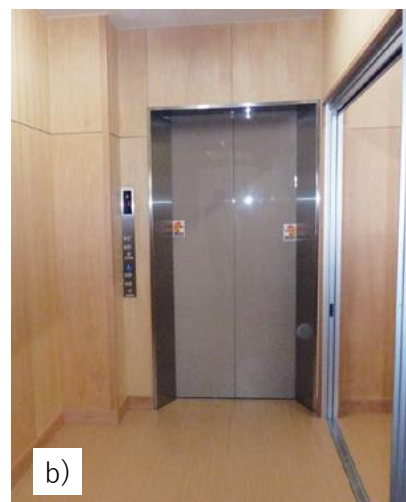
基本的な整備方針	バリアフリー・ユニバーサルデザイン化を進め、安全かつ円滑に利用できる施設に改善します。	
仕様の具体例	スロープ及びエレベータの設置によるバリアフリー化	a) 昇降口にスロープを設置 b) エレベータの設置
	バリアフリートイレの整備	c)高齢者、障がい者等の使用も想定したバリアフリートイレ

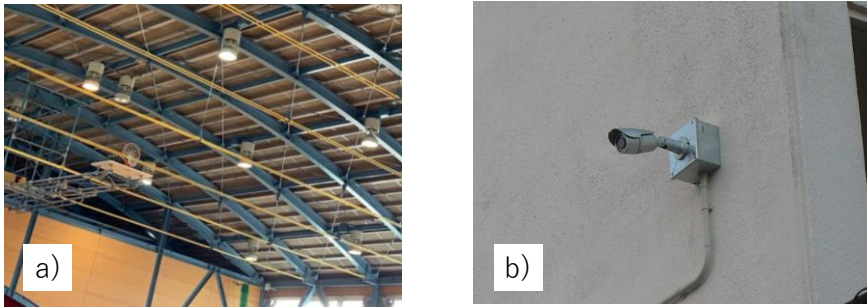
基本的な整備方針	安全・安心な学校運営のため、災害対策の推進と防犯設備の設置・拡充します。	
仕様の具体例	非構造部材の耐震対策	a) 地震時に窓ガラス、外壁（外装材）、照明器具や設備機器等の落下を防止する耐震対策
	防犯カメラの設置	b)安全な管理運営及び犯罪の抑止を目的とする防犯カメラの設置

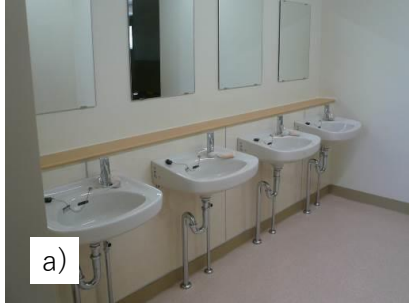
基本的な整備方針	新型コロナウイルス感染症拡大に伴い、国が提唱する「新しい生活様式」（厚生労働省、文部科学省）に即した対応を推進していきます。	
仕様の具体例	手洗い器具	a)衛生面の観点から接触の少ない手洗い器具を導入
	建具改修、換気設備の設置	b)換気を行いやすい環境の構築（建具改修、換気設備の設置など）

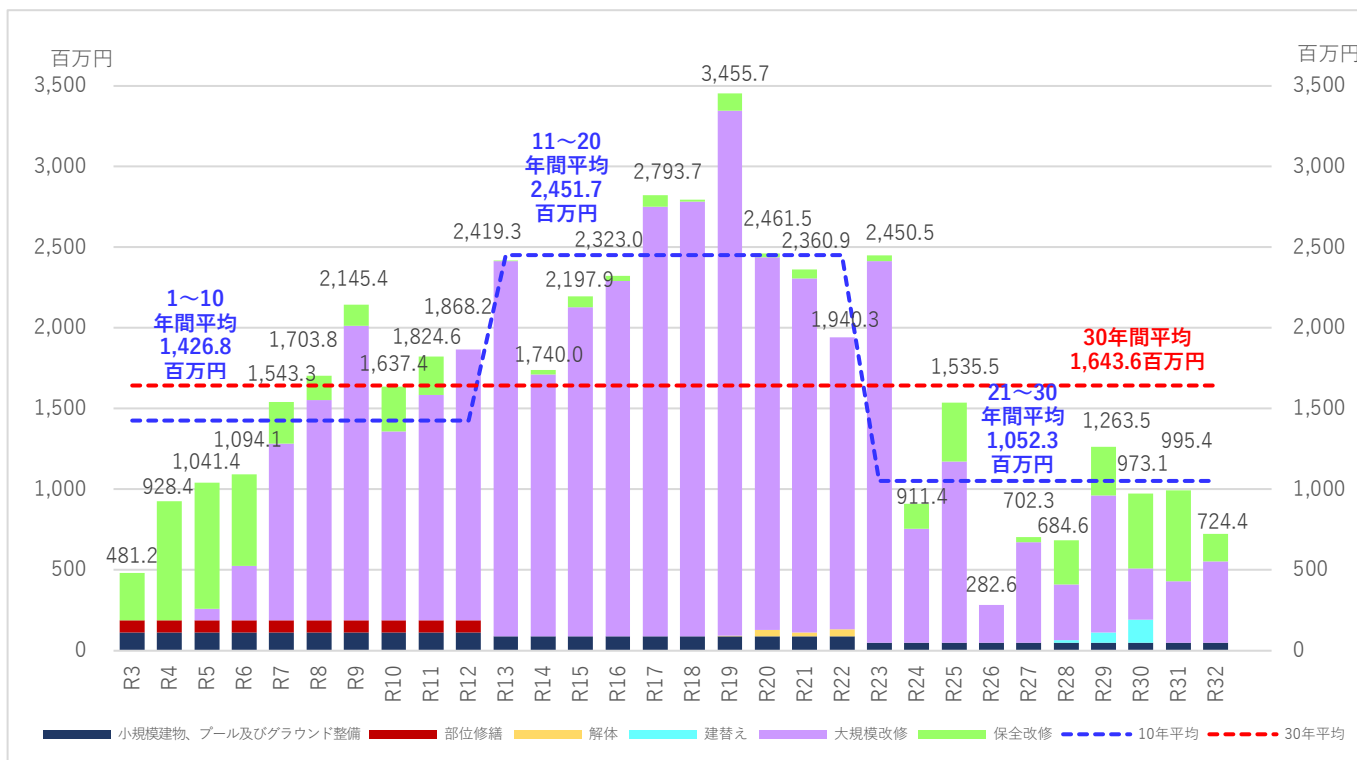
#### コストの推移（実施計画ベース）

中長期コスト見通しを踏まえ、改修や建替えの実施年度が集中する年は、前項で整理した保全対応の優先度を踏まえて、実施年を前倒し、あるいは先送りするなどして、ピーク時期を調整して平準化を図りました。
