重要文化財栄福寺薬師堂のしおり

公益財団法人文化財建造物保存技術協会

1. 栄福寺薬師堂概略

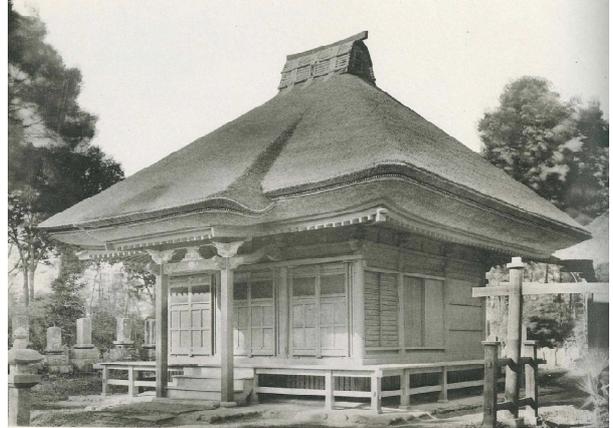
昭和44年修理後

昭和44年根本修理

軒廻り・向拝は修理前のまま、柱間装置や縁廻り等を復原整備、内部は当初に復旧

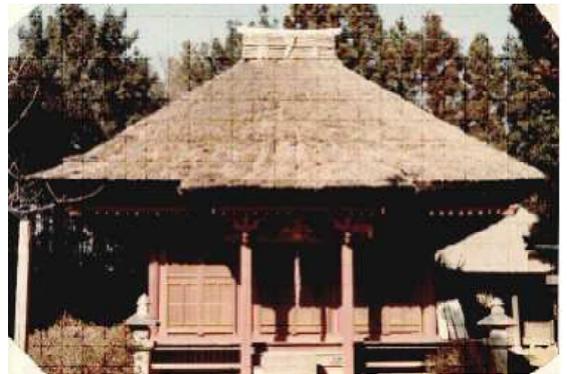
昭和56年修理前

昭和56年度一屋根・塗装・警報設備工事一

屋根工事一軒付上層（杉皮より上か）・平葺・大棟葺直し（野茅＝島茅）

塗装工事－外部弁柄塗部分（建具を除く）塗直し、建具古色補修、向拝彩色塗直し、内部天井絵剥落止

防災工事－自動火災報知設備の受信機を鐘楼より新庫裡に移動、薬師堂外部及び縁下空気管取替、床下にも空気管設置、薬師堂内部・総代宅の電鈴を交流式から直流式に取替、高音質のサイレンを新庫裡東側面に増設

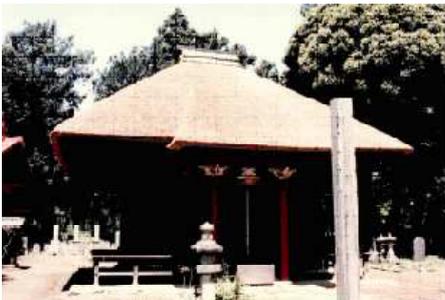
昭和 56 年修理後

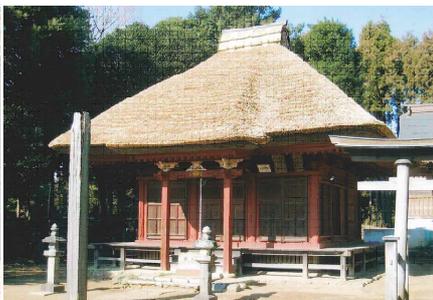
平成 8 年修理後

平成8年度屋根・塗装工事

屋根工事－軒付一部、平葺（全面杉皮差込）・大棟葺直し（野茅＝島茅）

建具工事－西側面板戸修理（賊が侵入し破損した）

塗装工事－外陣天井絵剥落止

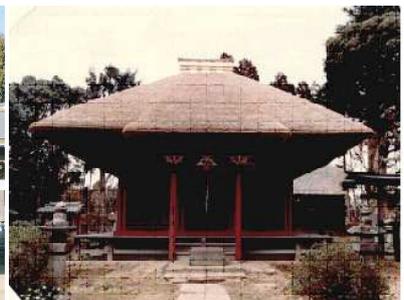
平成 21 年修理後

平成21年度屋根工事

屋根工事－平葺全面差茅（野茅＝島茅、仕様書では山茅となっている）

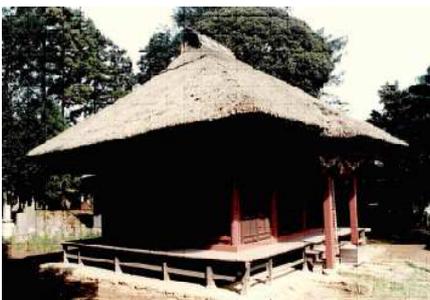
平成8年度以前部分的に差茅（全面杉皮差込）修理が行われた

平成 8 年修理前

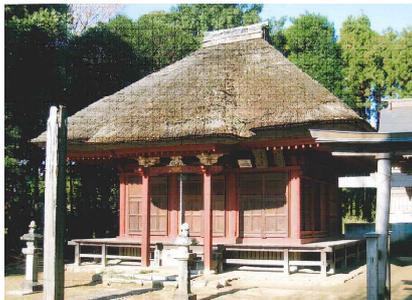
平成 21 年修理前

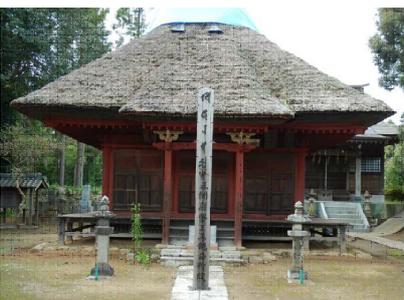
令和 2 年修理前

令和元年度屋根工事（災害復旧）

屋根工事－軒付杉皮上全面、杉皮下4m葺替、平葺（向拝谷部分杉皮差込）・大棟葺直し（山茅）

※薬師堂北側高木なし（茅葺屋根にとって周囲環境向上）
